大阪北部地震における運転再開等 に係る対応に関する連絡会議 資料

2018年6月29日
阪急電鉄株式会社

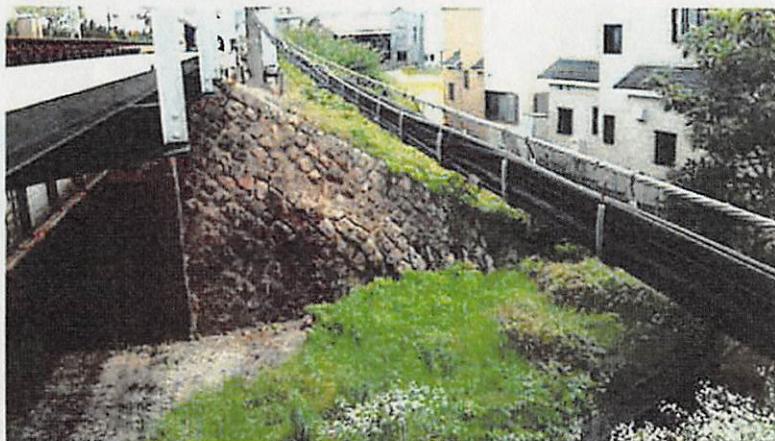
石積擁壁変状・軌道変位（茨木市～総持寺駅間）

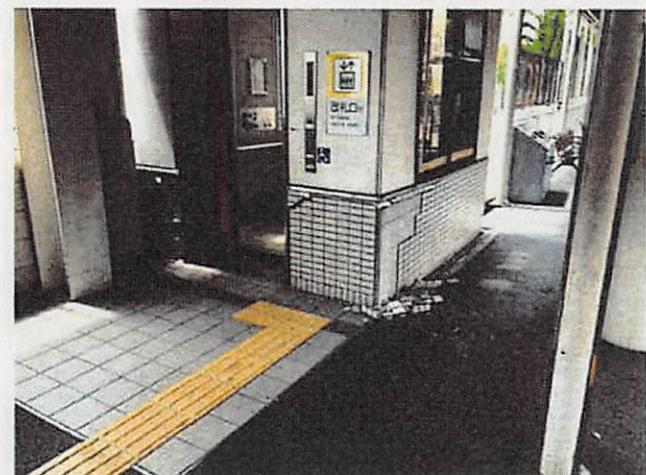
南茨木駅下りホームEVシャフト損傷

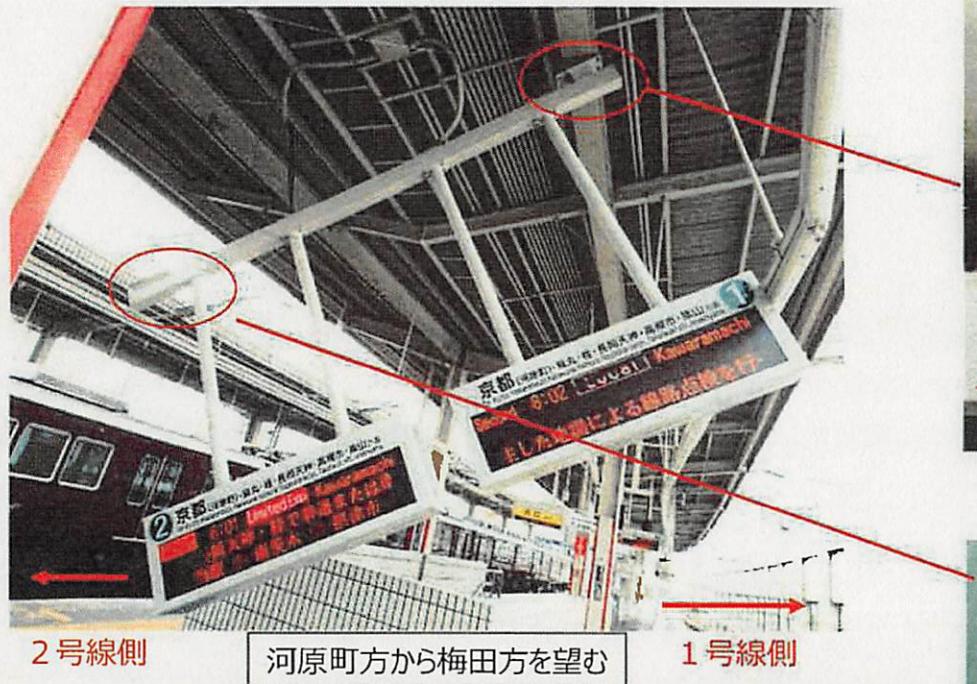
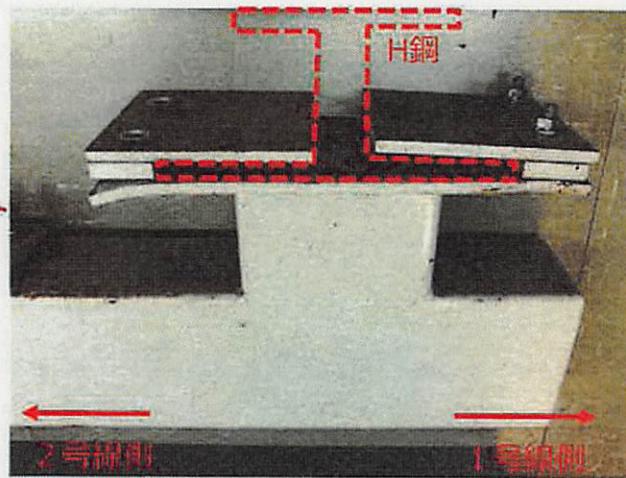
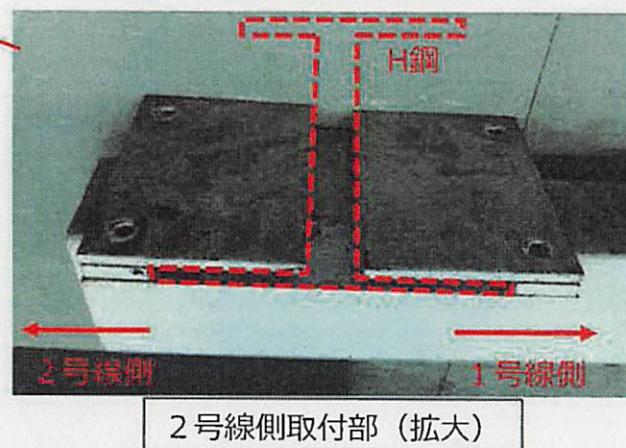
茨木市駅 行先表示器傾斜

- 4本×2箇所 = 合計8本のボルトにて固定していたが、6本ボルトが破断し、残りの2本だけで梁に引っかかっている状態であった。
- 取付跡を確認したところ、取付ボルトの緩みは無かったと推定される。
- 2010年2月に設置しており、錆などによる劣化は見受けられなかった。

※他の表示器と異なり本表示器は階段付近に設置。

【原因】 地震の衝撃による取付ボルトの破断と推定される。

【対策】 ボルト強度及び取付方の再検討を行う。
