跡改修工事

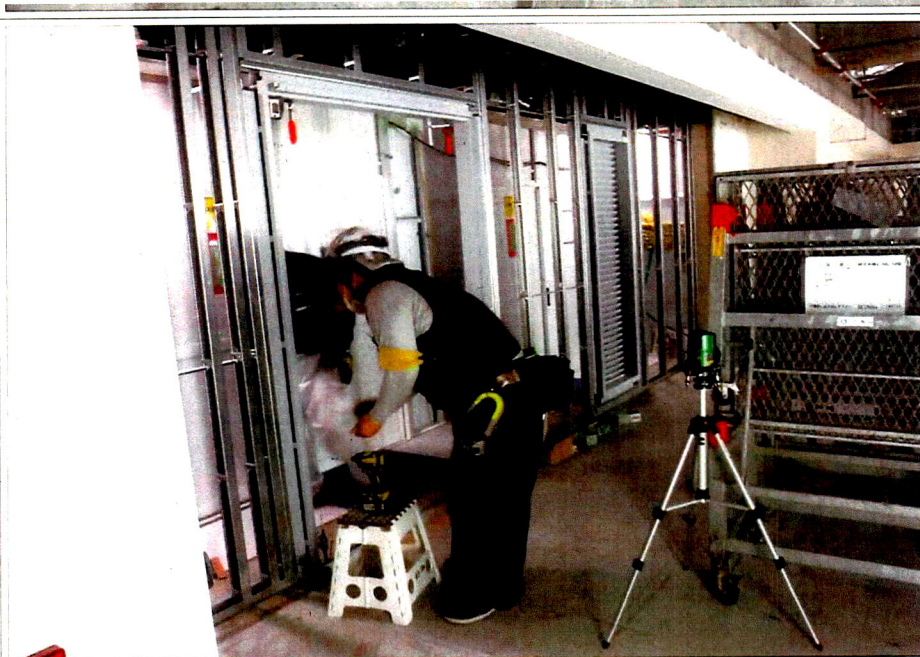
工種 取付中の状況

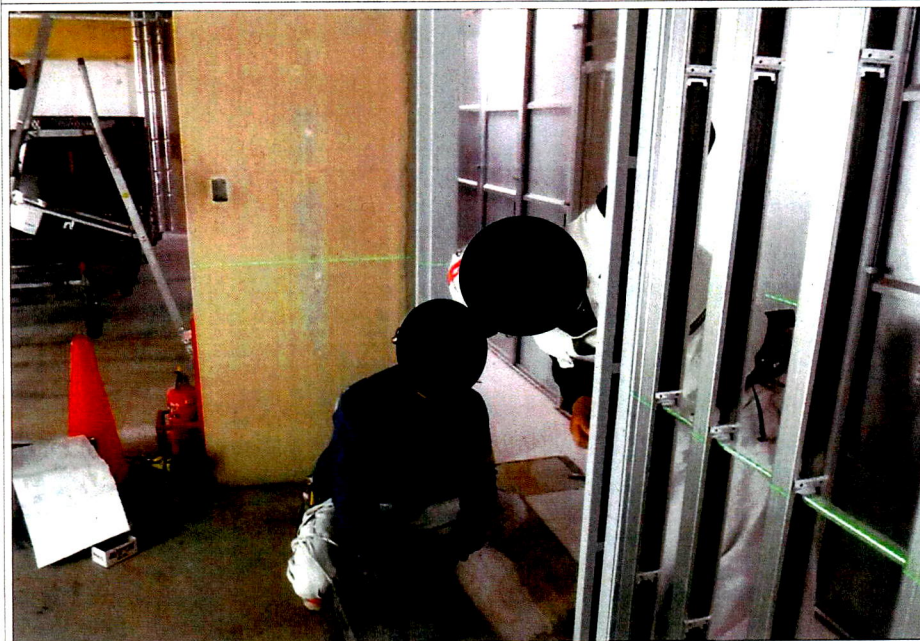
工種 取付中の状況

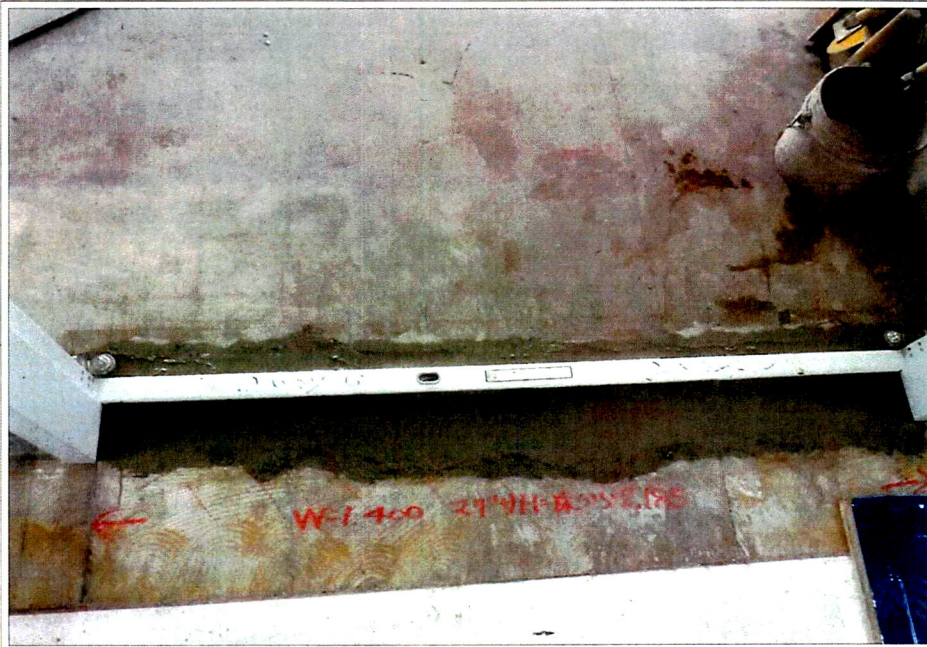
工種 沓摺部モルタル補修

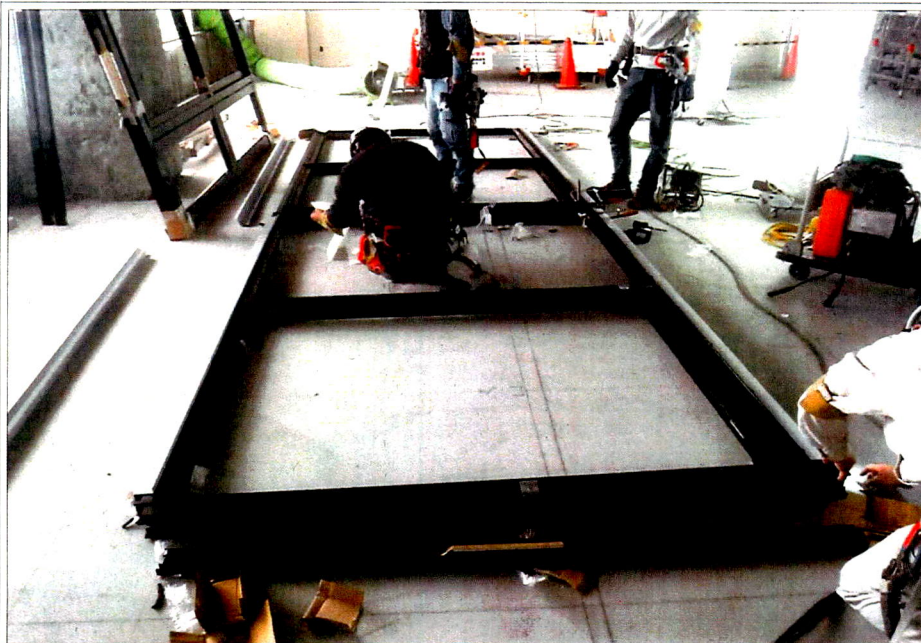
工種 組立中の状況

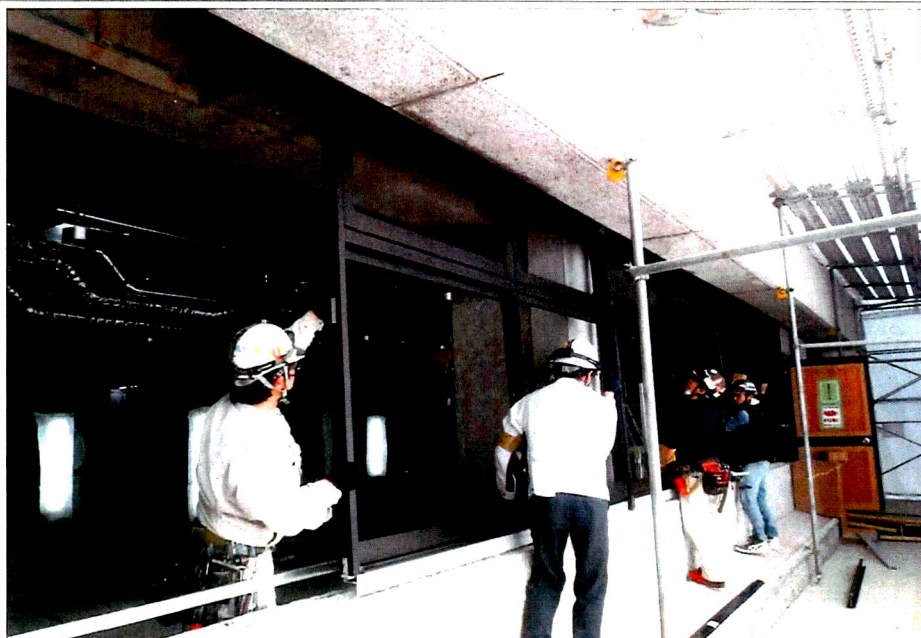
工種 取付中の状況

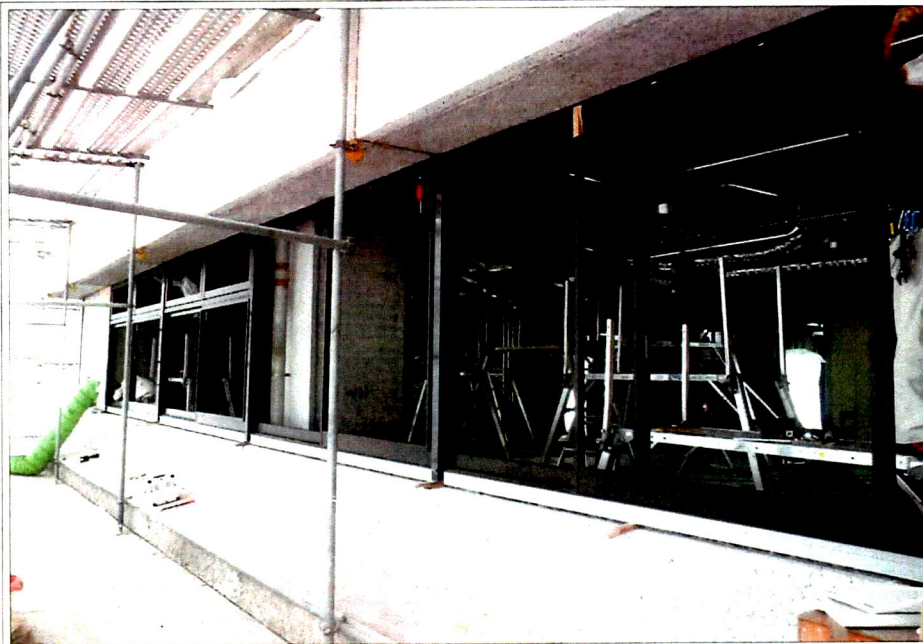
工種 施工後状況

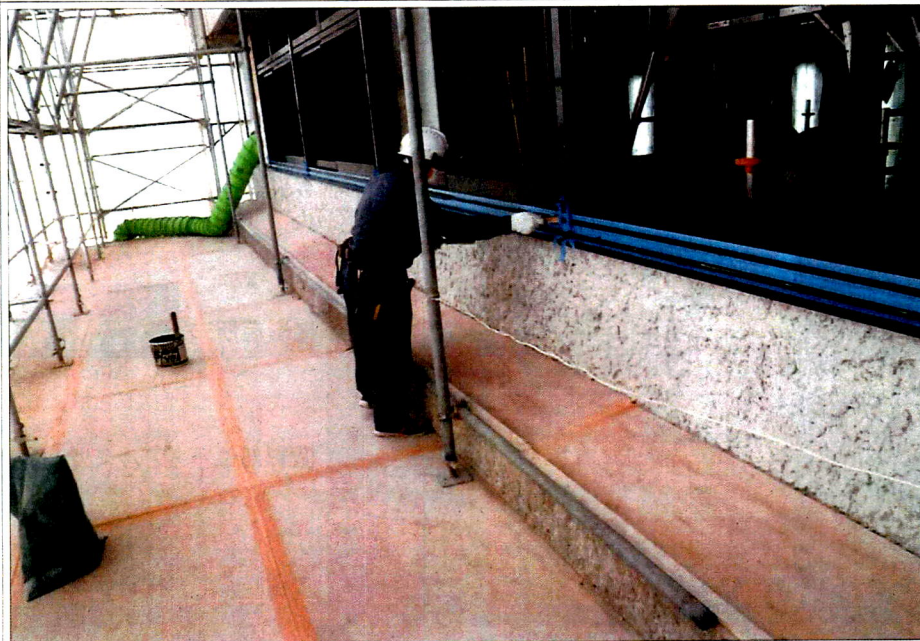
工種 水切り部シーリング打ち状況

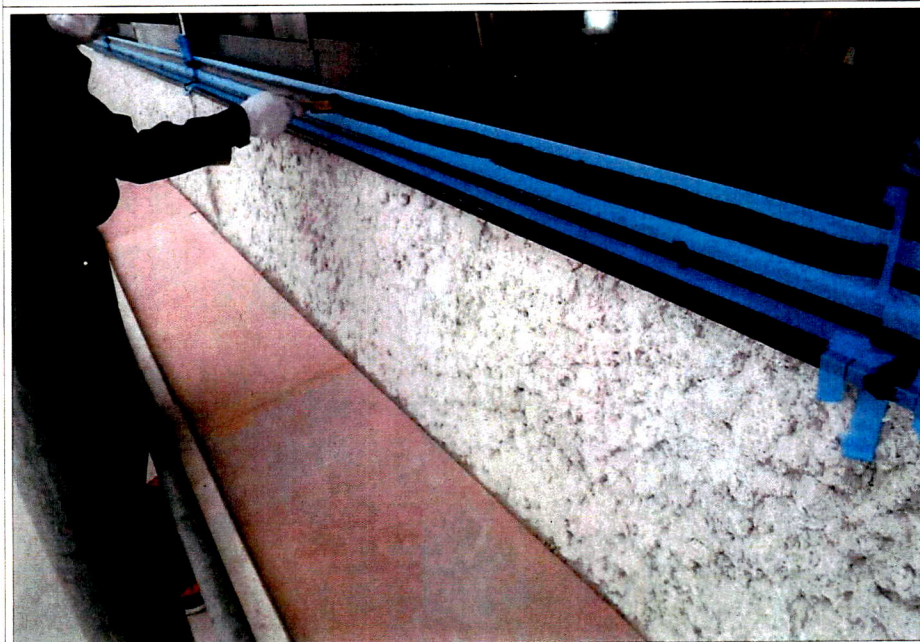
工種 水切り部シーリング打ち状況

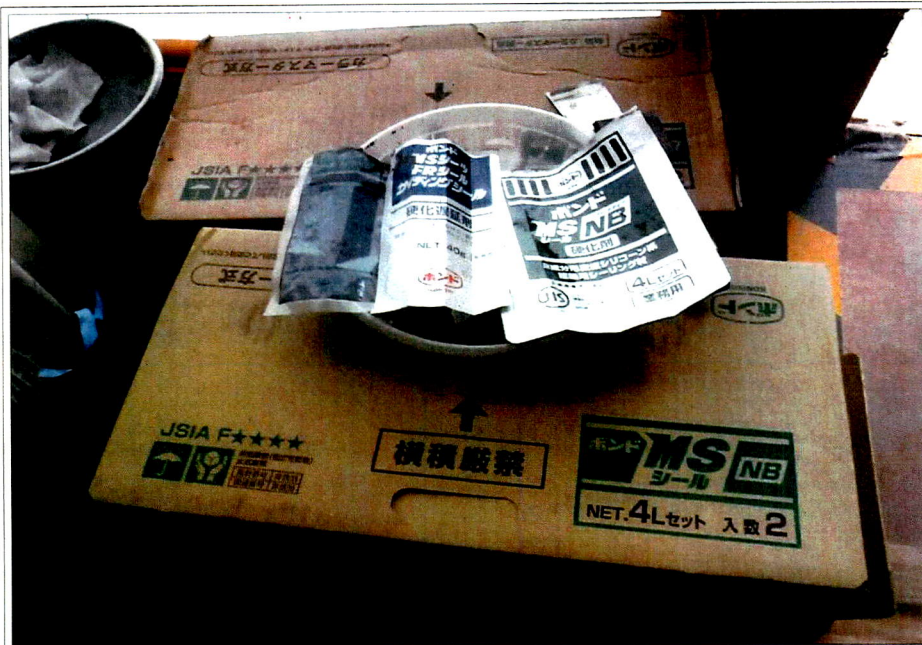
工種 材料状況

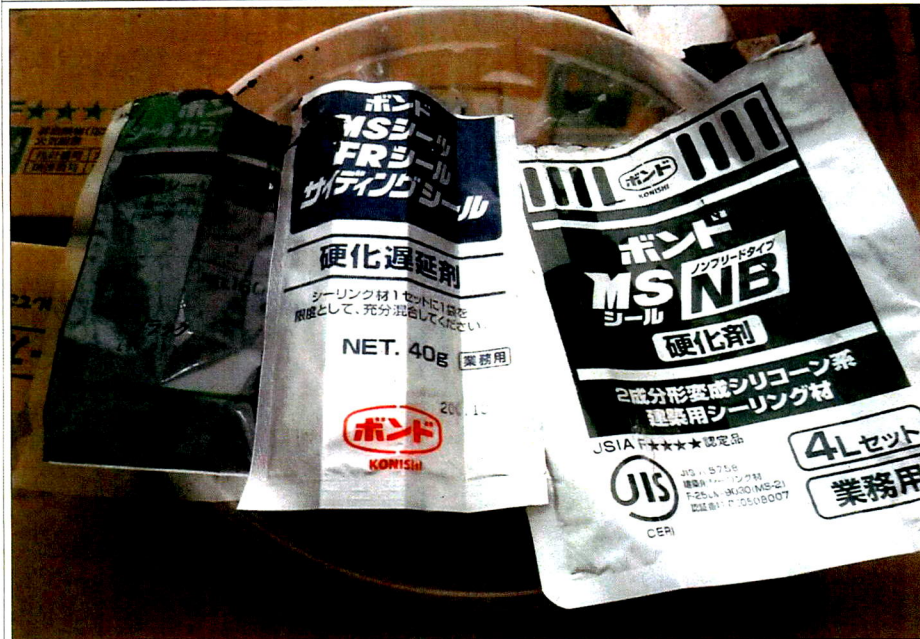
工種 材料状況

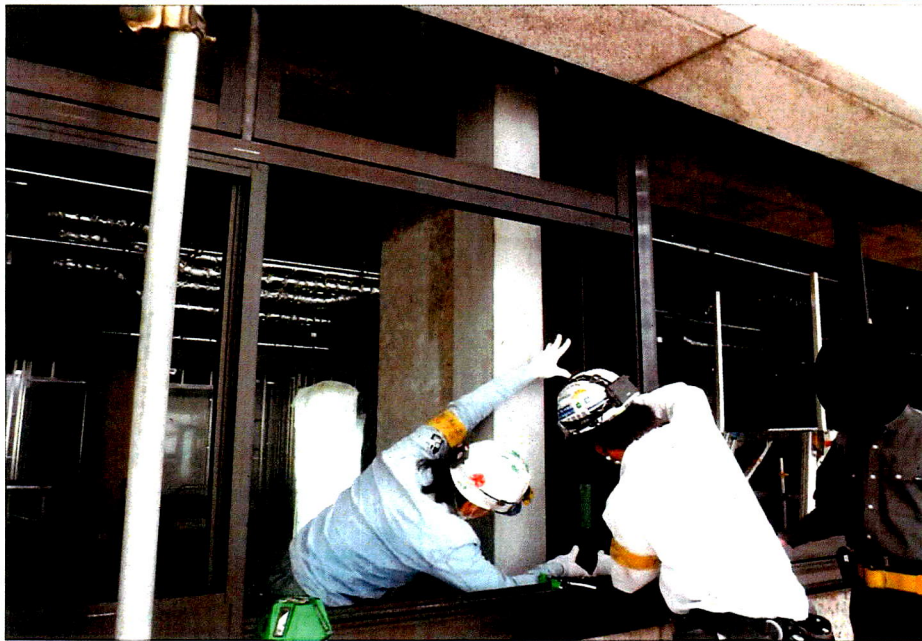
工種 方立て取付中の状況

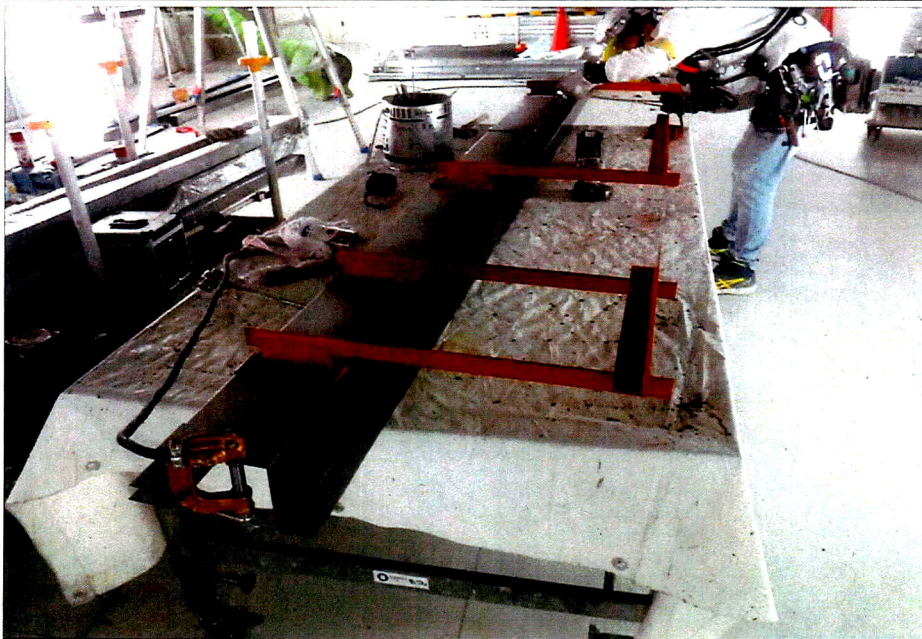
工種 カーテンBOX受け取付中の状況

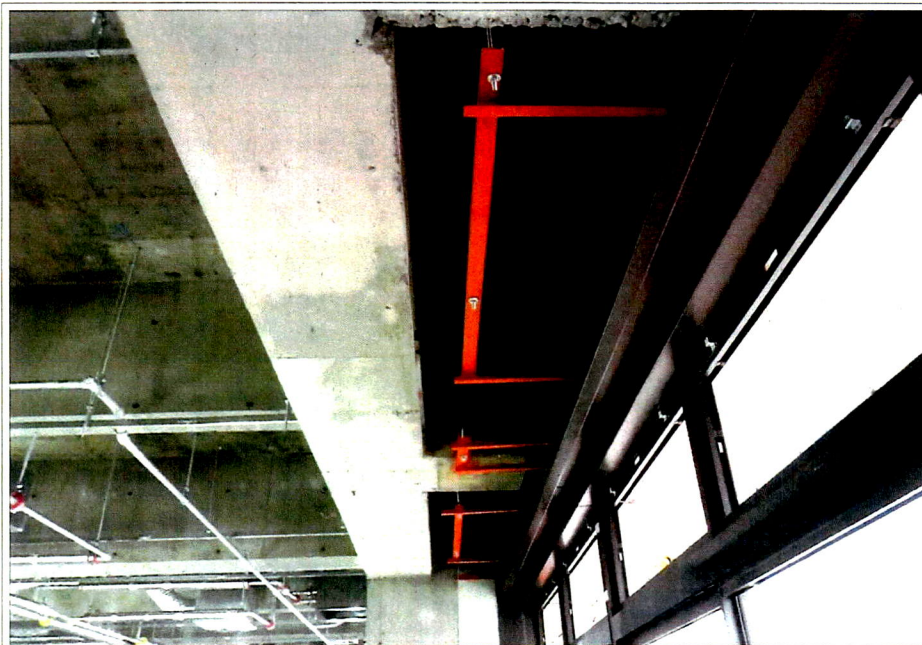
| 工種 | カーテンBOX取付後の状況 |

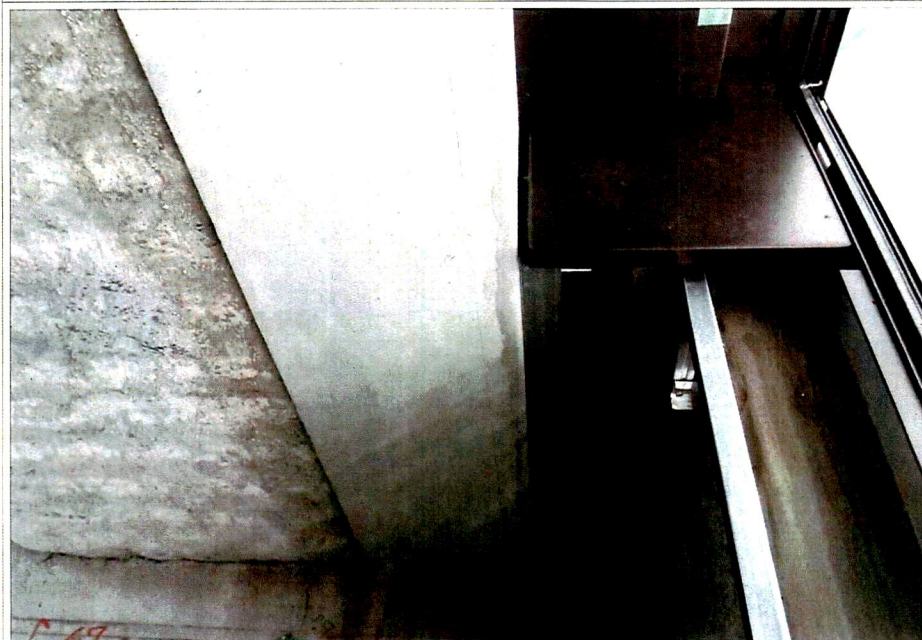
| 工種 | カウンター取付後の状況 |

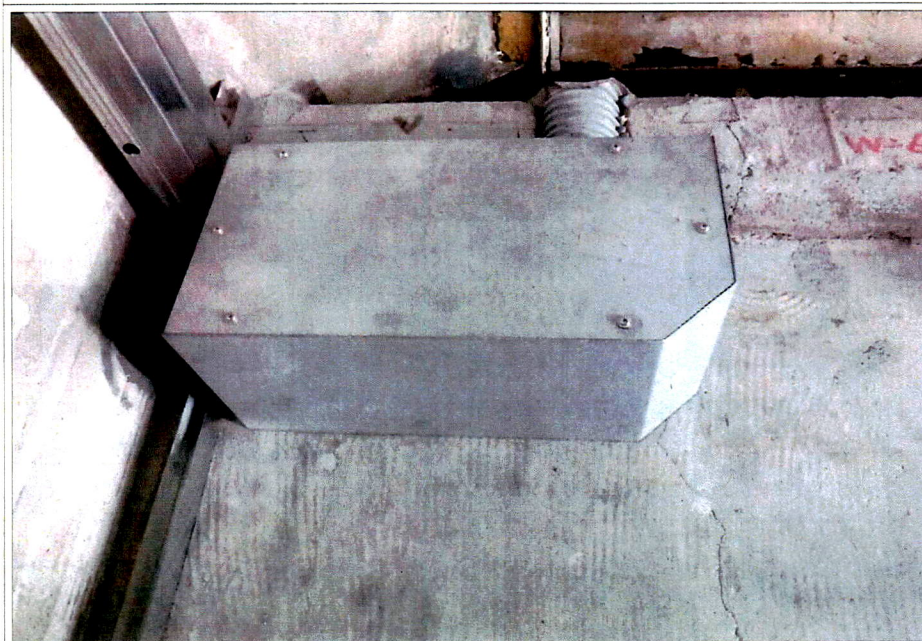
| 工種 | 配管隠しボックス取付後 |
