# 工事写真

## 左官工事

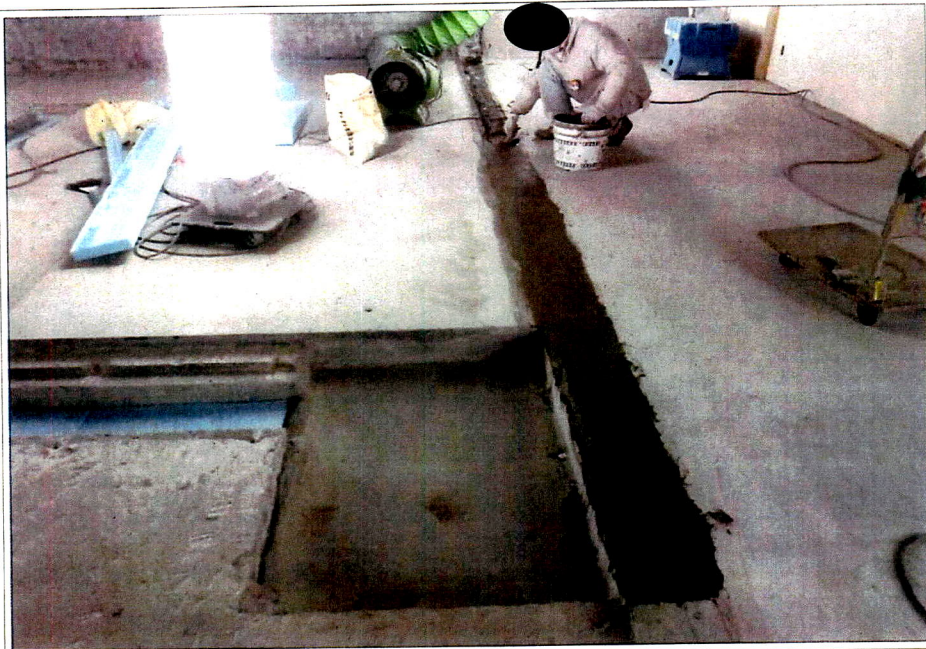
| 撮影部位 | 床補修 |
| 工種 | 既存躯体壁跡補修 |

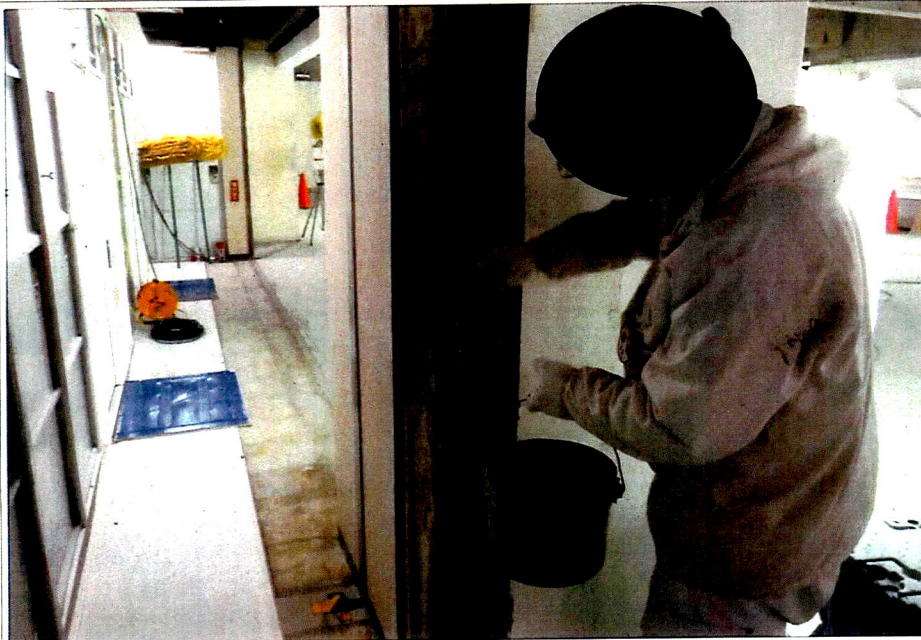
| 撮影部位 | 柱補修 |
| 工種 | 既存躯体壁跡補修 |

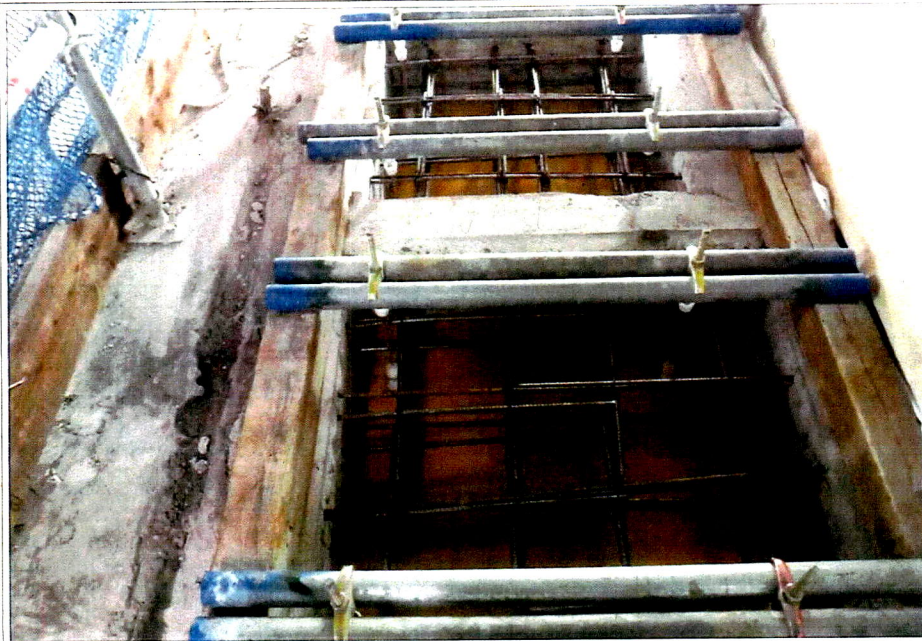
| 撮影部位 | ダクト開口 |
| 工種 | 打設前 |

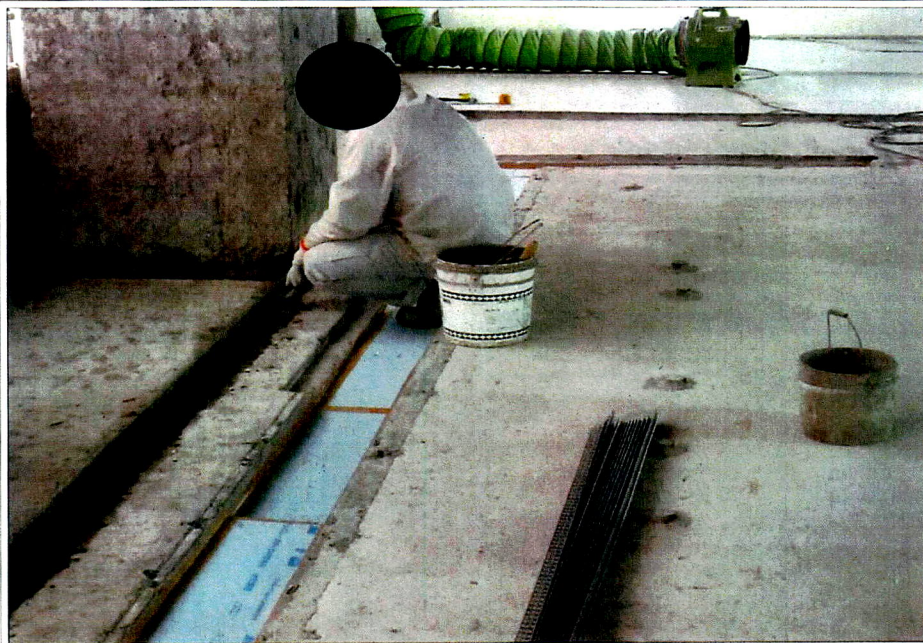
| 撮影部位 | 床モルタル打設前 |
| 工種 | レベル定規出し |

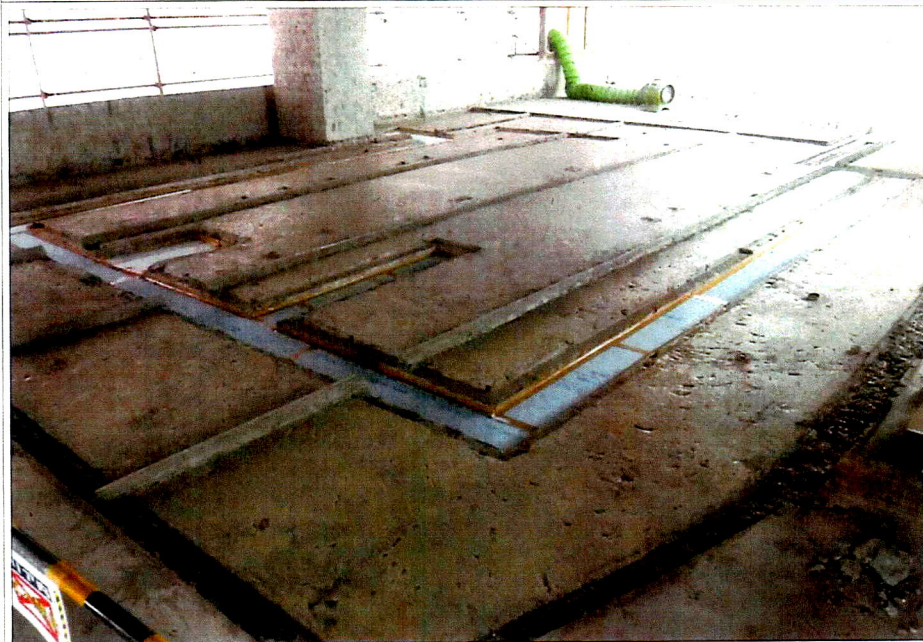
| 撮影部位 | 床モルタル打設前 |
| 工種 | レベル定規出し完了後 |

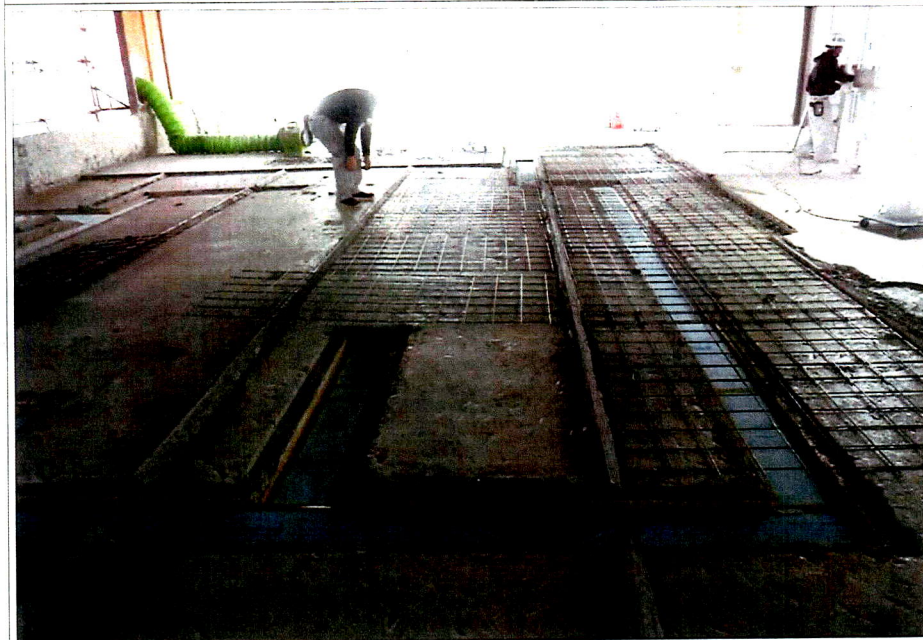
| 撮影部位 | 床モルタル打設前 |
| 工種 | ワイヤーメッシュ敷き中 |

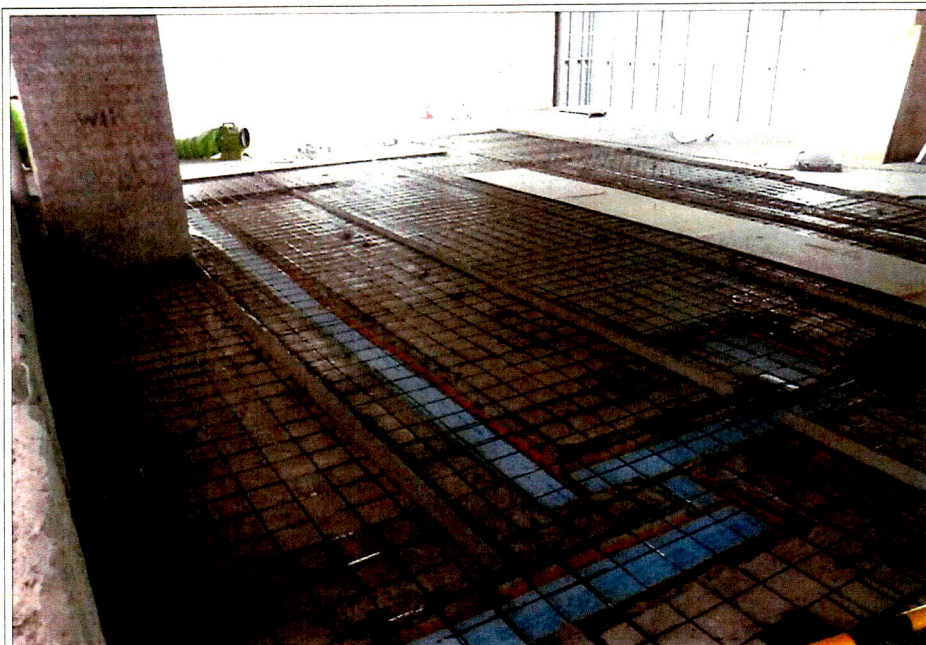
撮影部位 床モルタル打設前

工種 ワイヤメッシュ敷き後状況

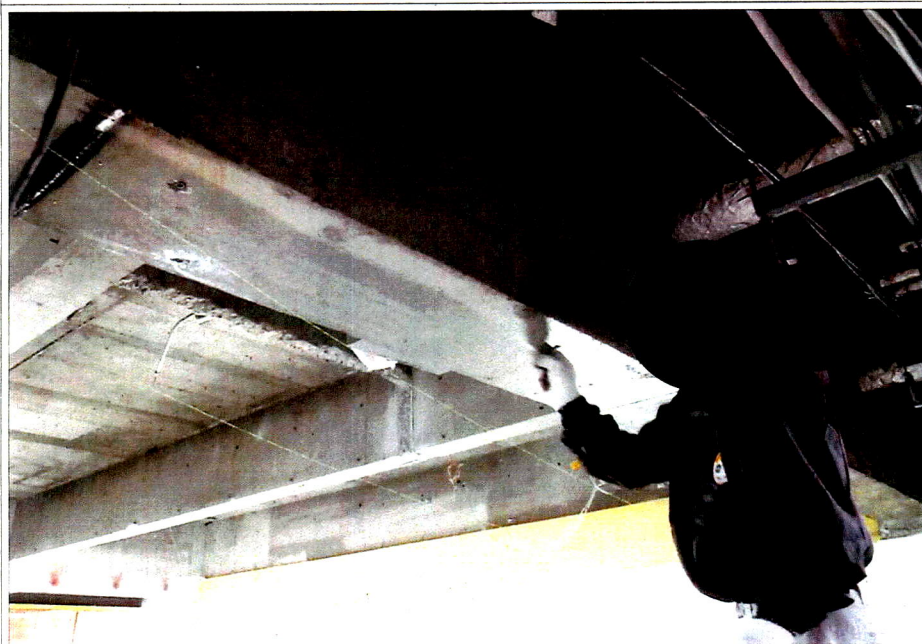
撮影部位 梁

工種 梁整形左官補修

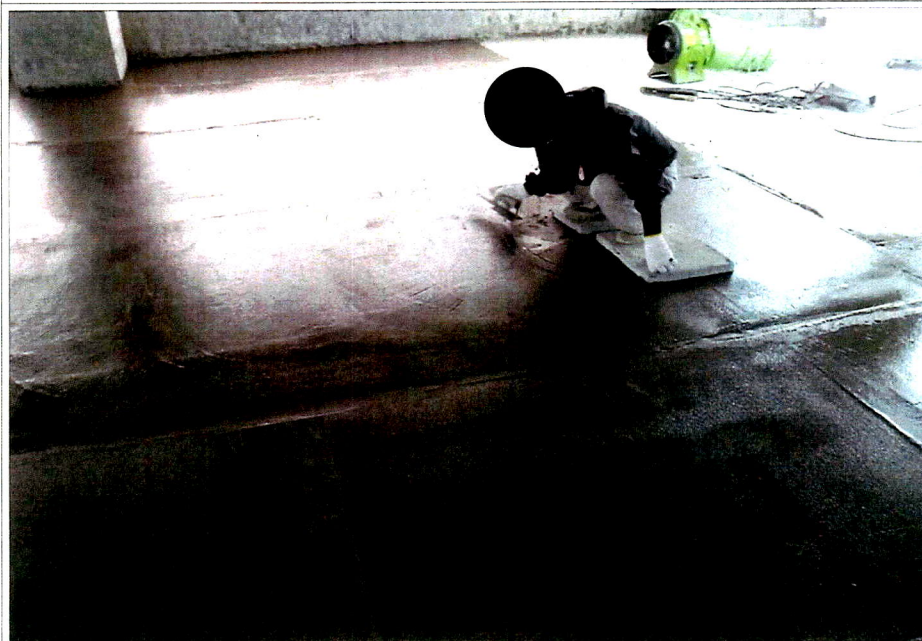
撮影部位 床モルタル打設後

工種 押さえ中状況

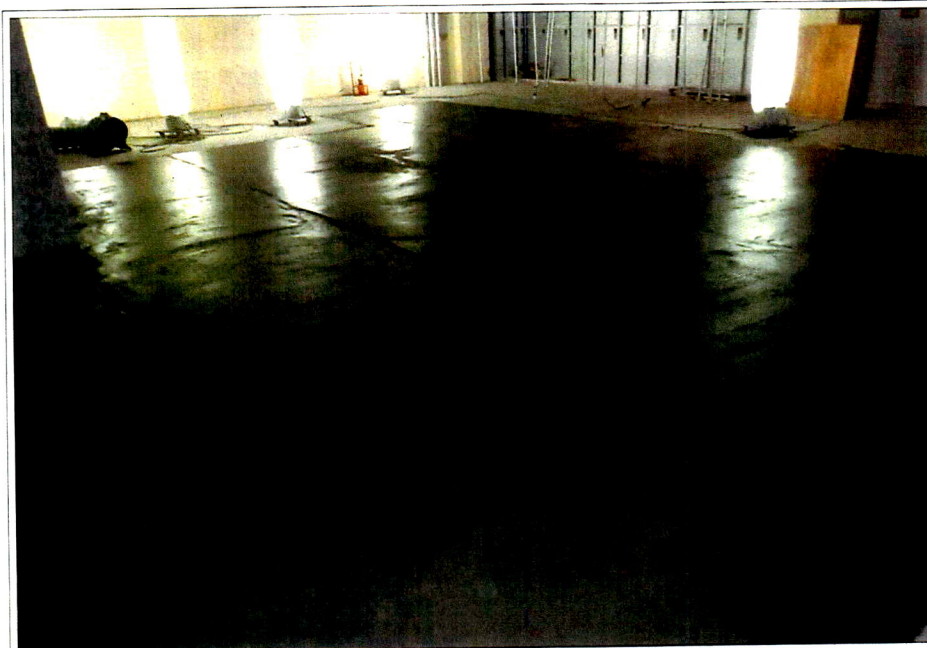
撮影部位 床モルタル打設後

工種 押さえ後状況

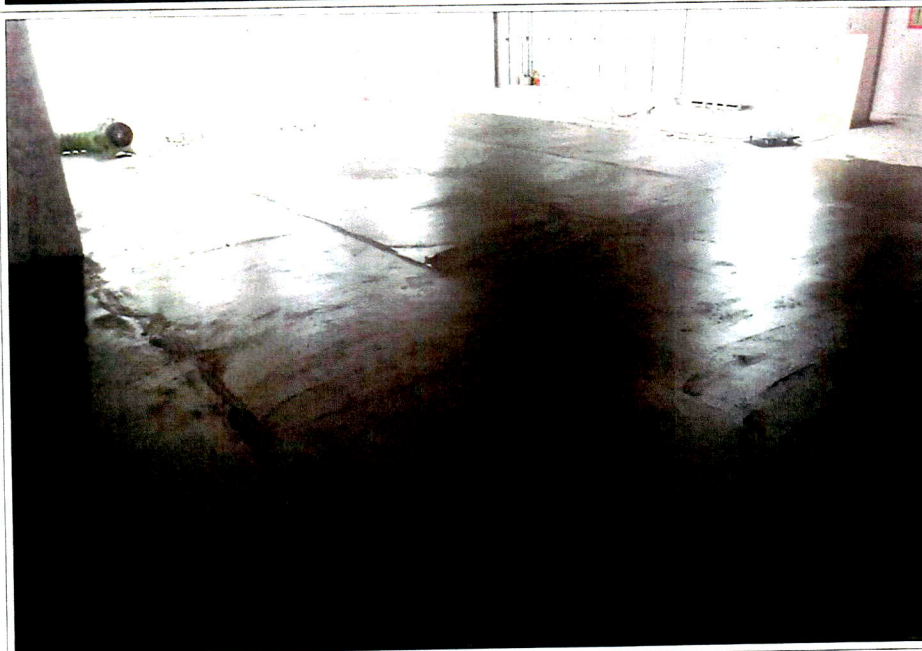
撮影部位 床モルタル打設後

工種 押さえ後状況

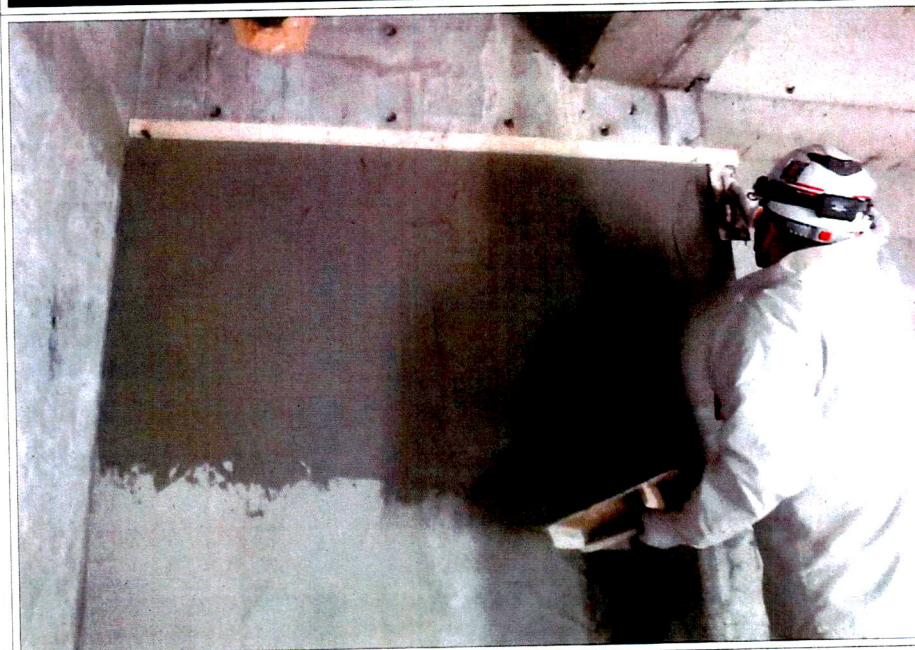
撮影部位 壁補修

工種 モルタル壁撤去後補修中

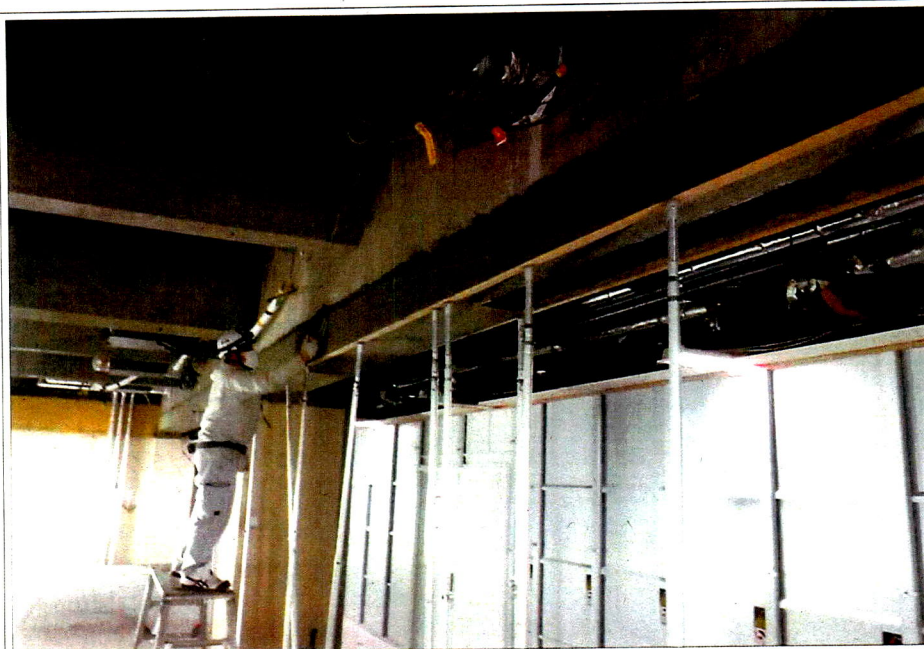
| 撮影部位 | 梁補修 |
| 工種 | 整形モルタル塗り側 |

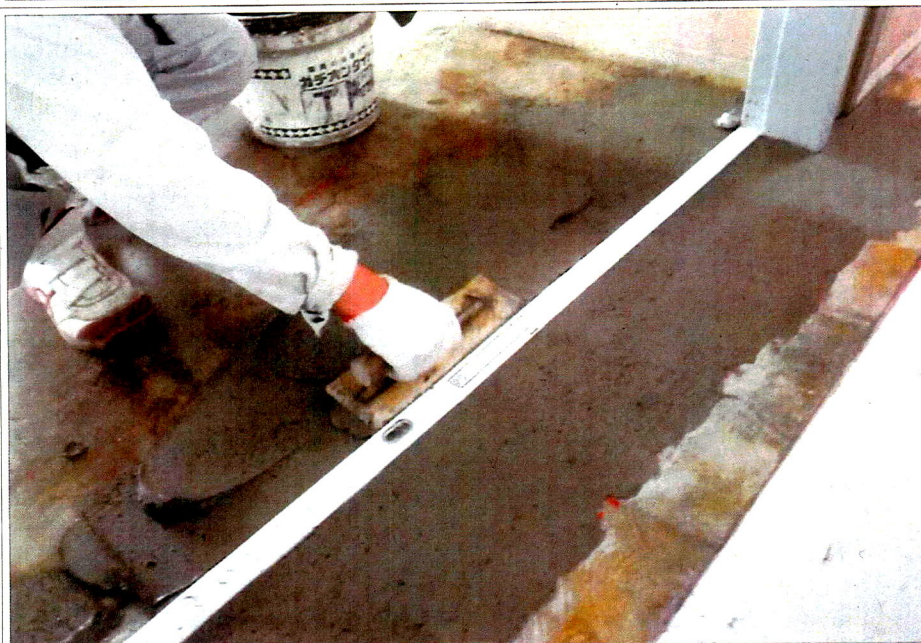
| 撮影部位 | 床補修 |
| 工種 | L D 枠取付後沓摺部分補修塗り |

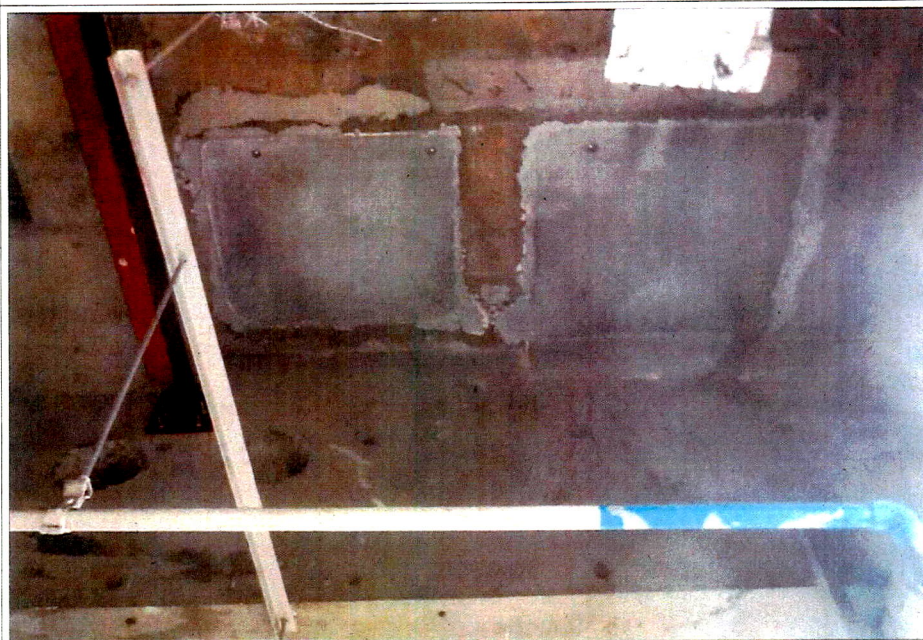
| 撮影部位 | ダクト開口 |
| 工種 | 型枠脱型後 |

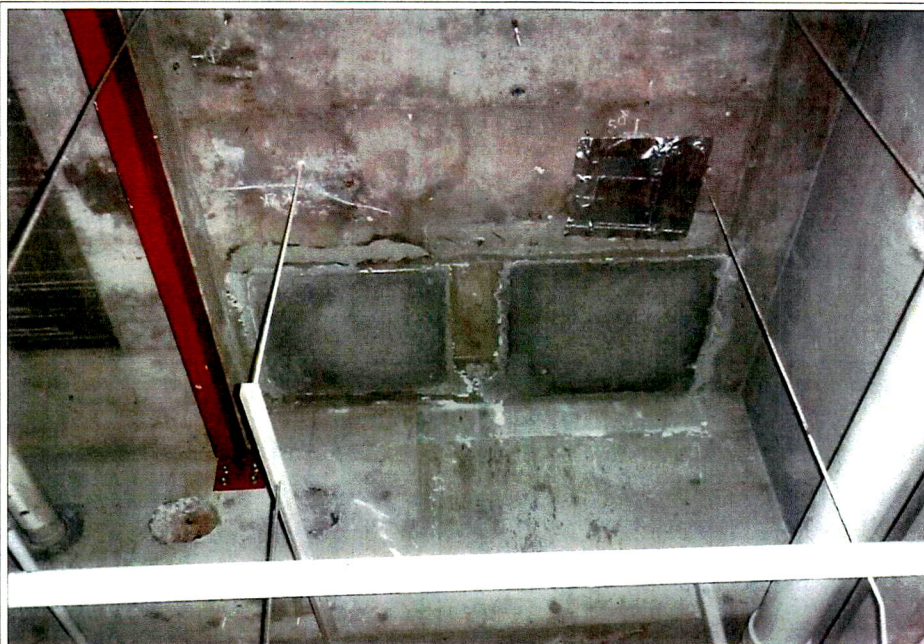
| 撮影部位 | ダクト開口 |
| 工種 | スラブ底補修とP<br>コン埋め |
