# 工事写真

養生・機器撤去・解体工事

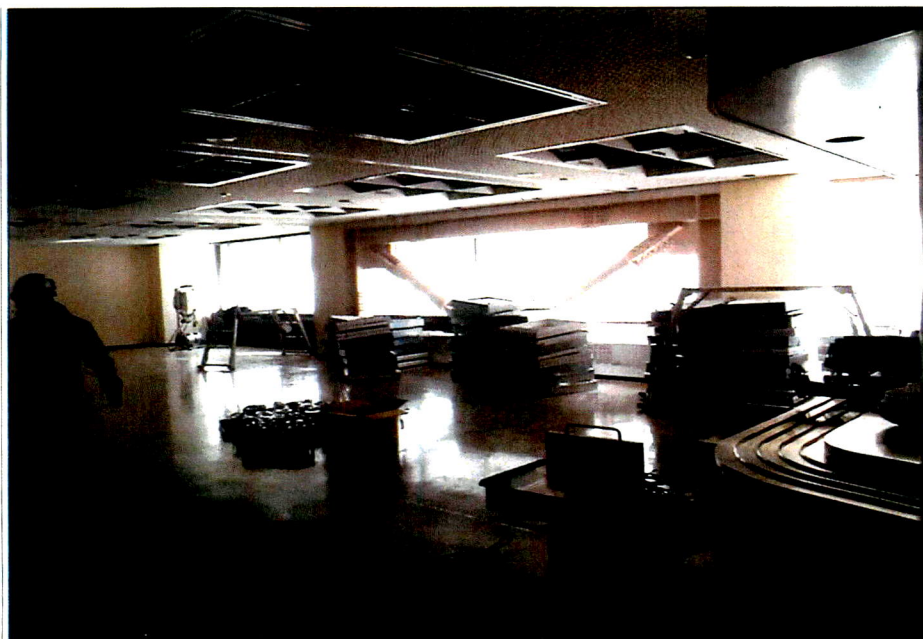
工種 天井照明器具撤去中

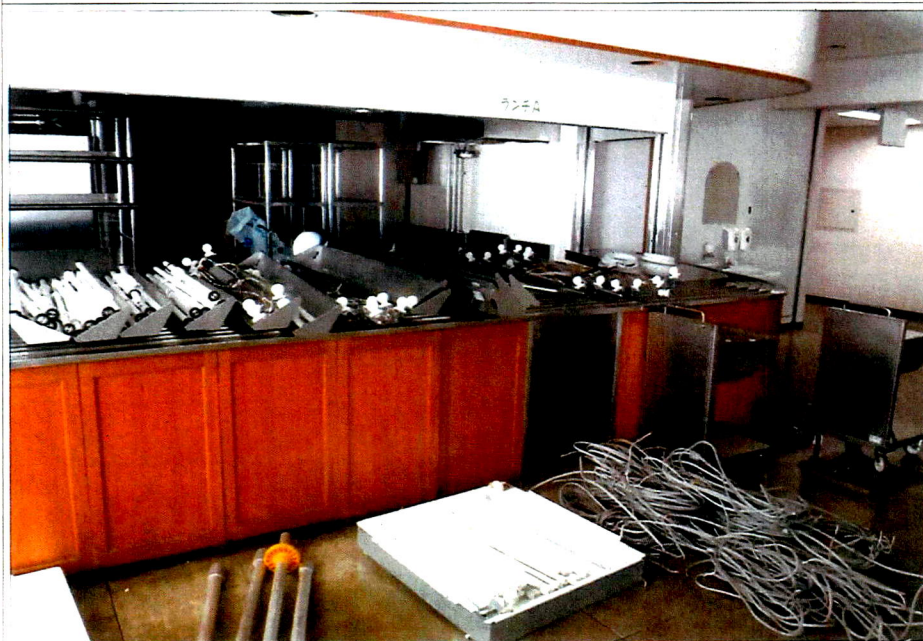
工種 照明器具撤去中

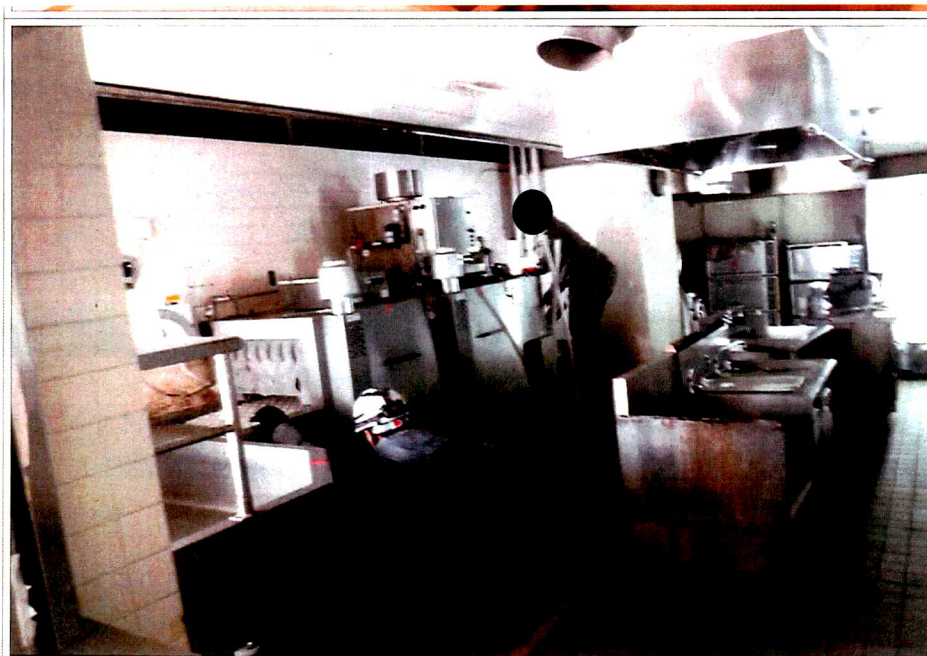
工種 移動前

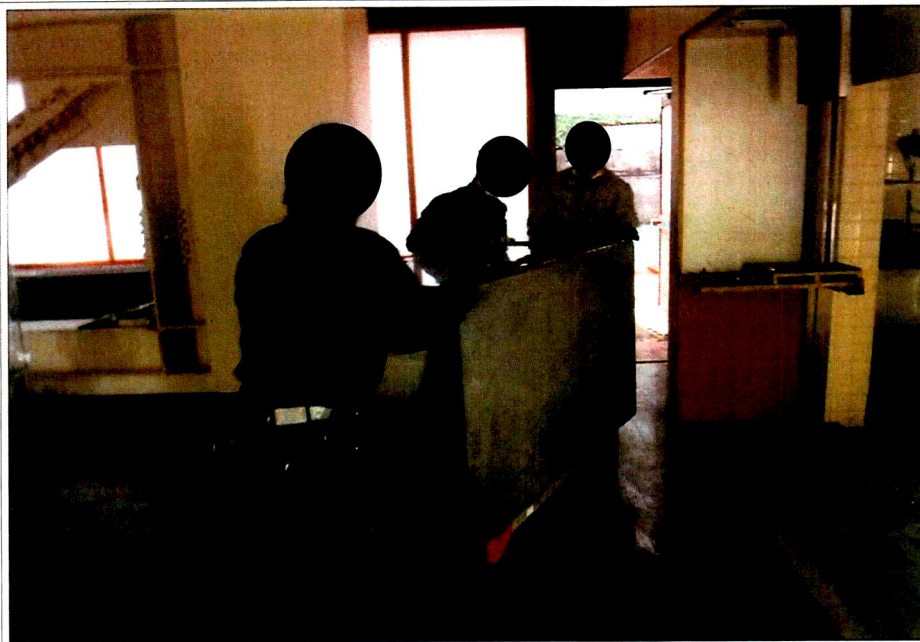
工種 移動中

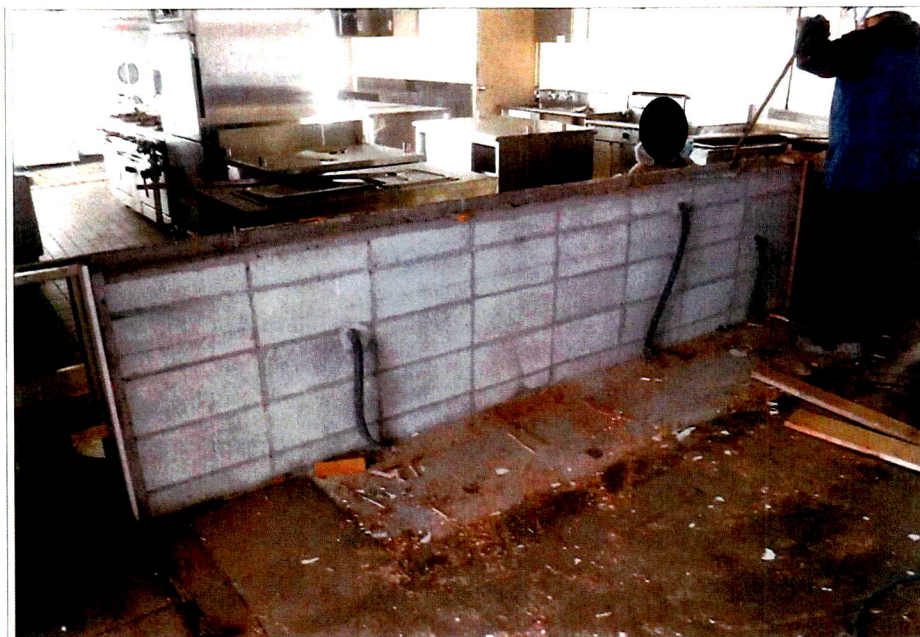
工種 カウンター部ブロック解体中

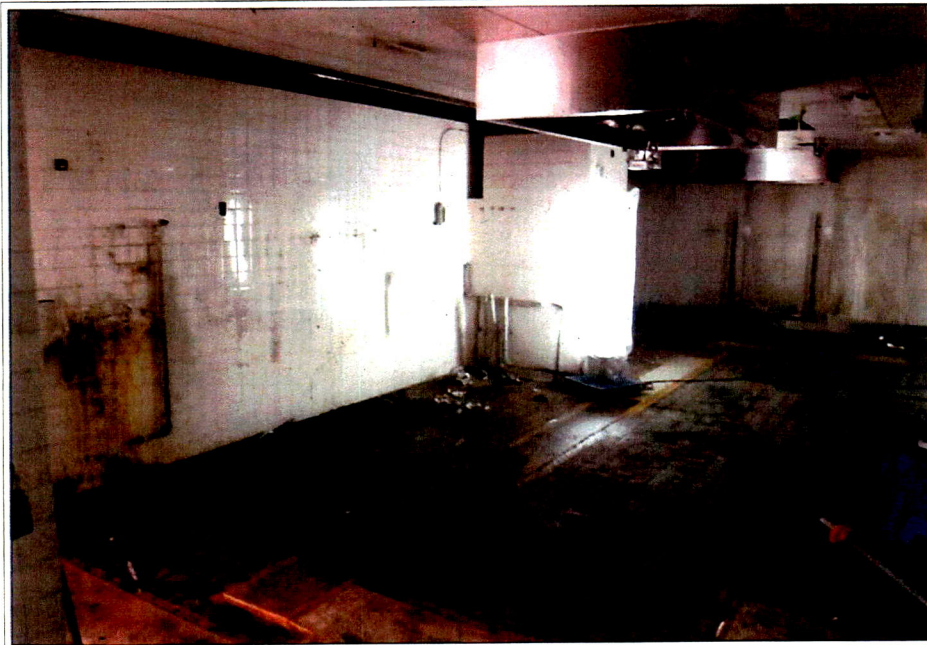
工種 厨房機器撤去後状況

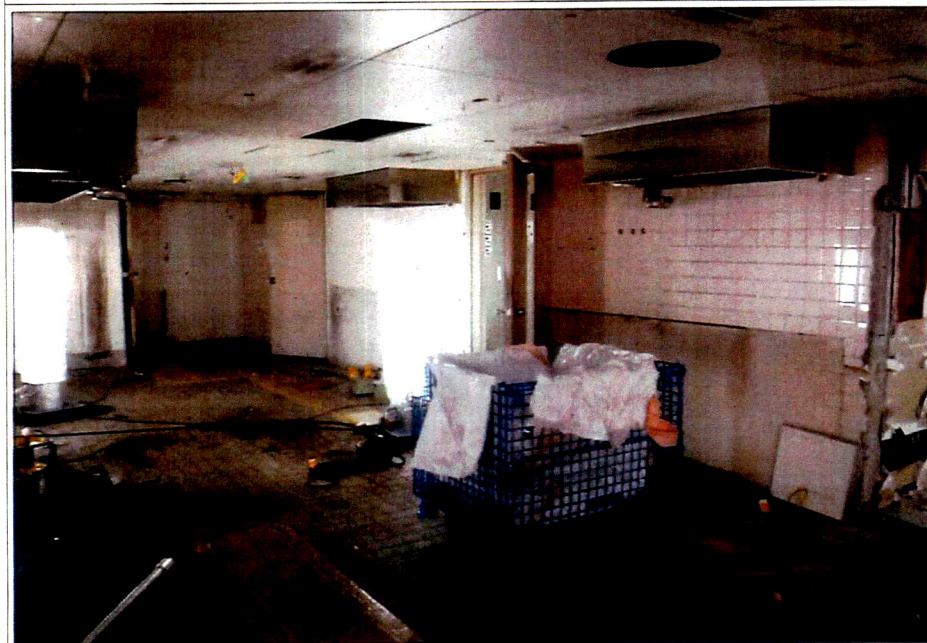
工種 厨房機器撤去後状況

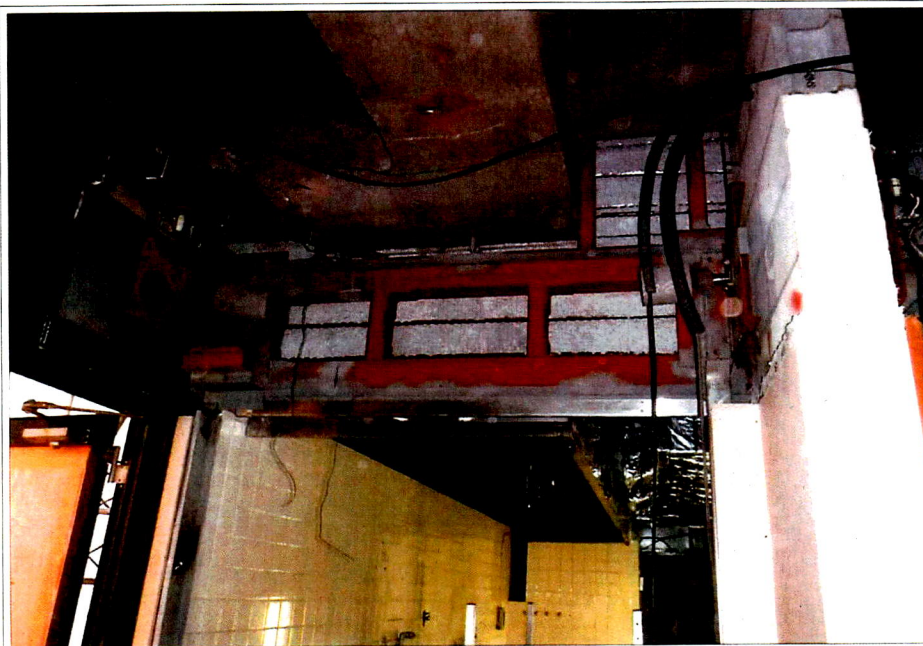
| 工種 | カウンター上ラス壁の状況 |

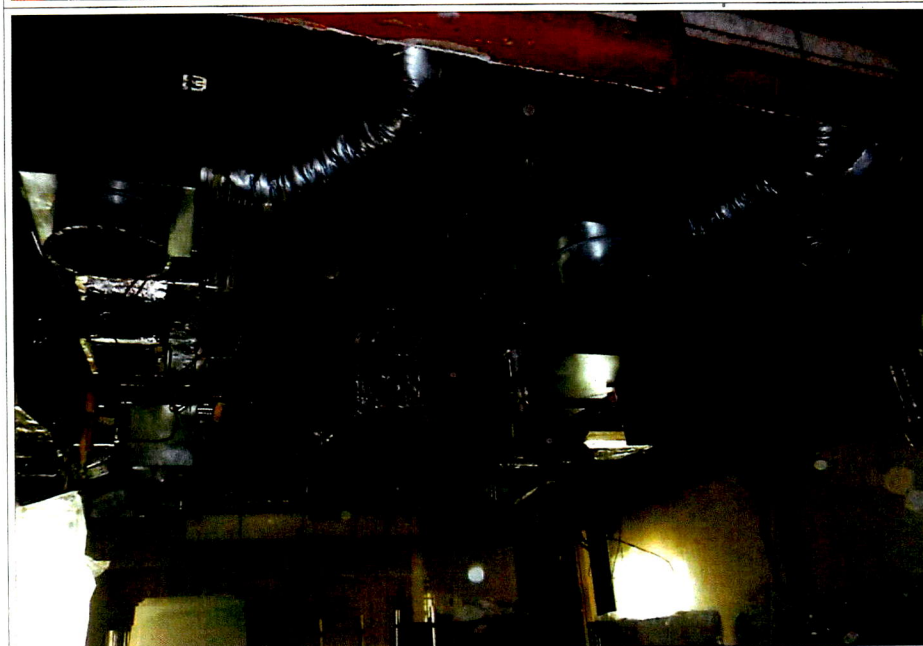
| 工種 | 天井解体後 |

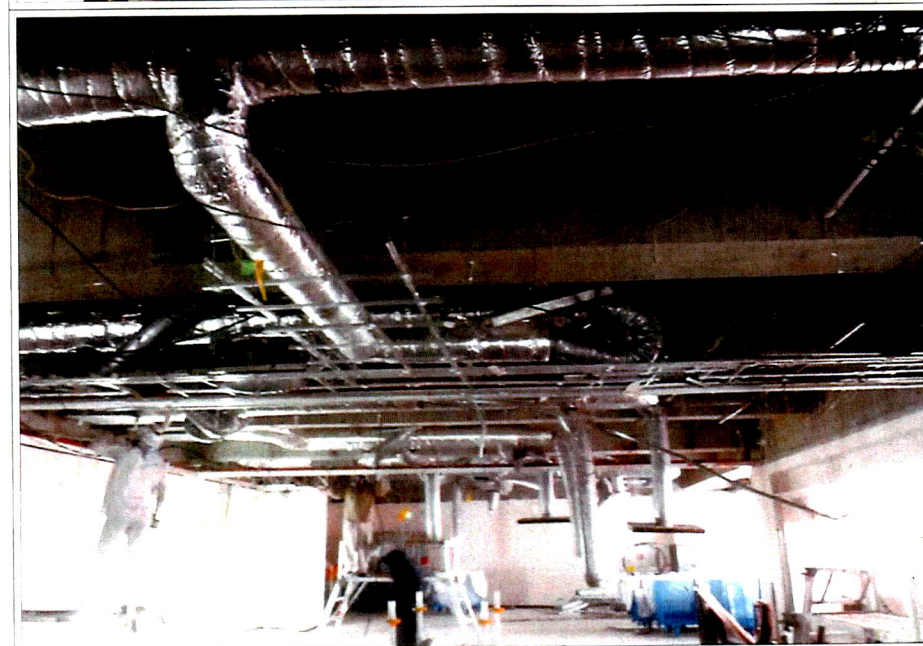
| 工種 | 天井解体後の状況 |

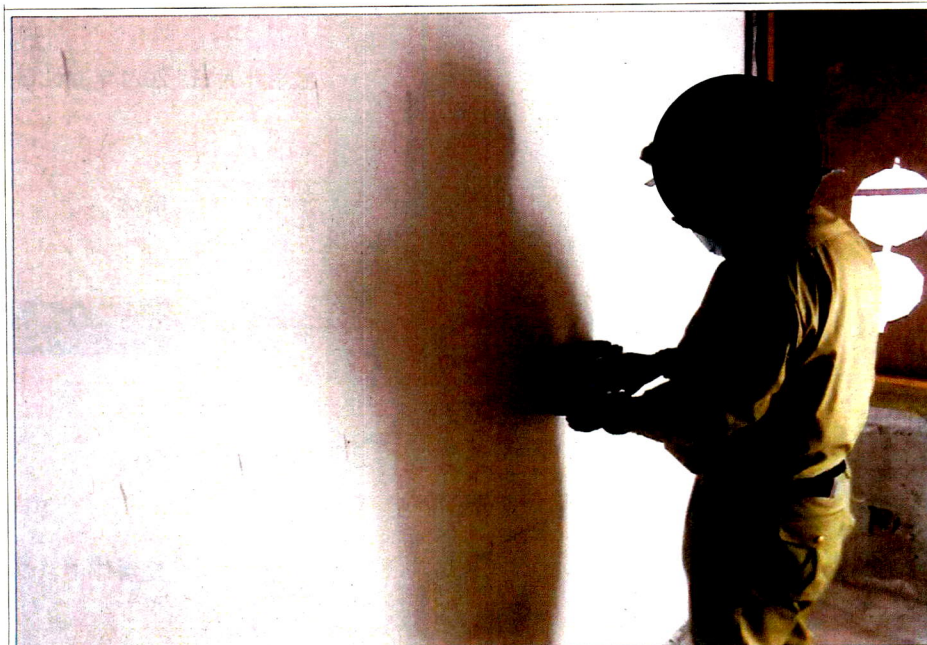
工種 RC壁解体前探査中

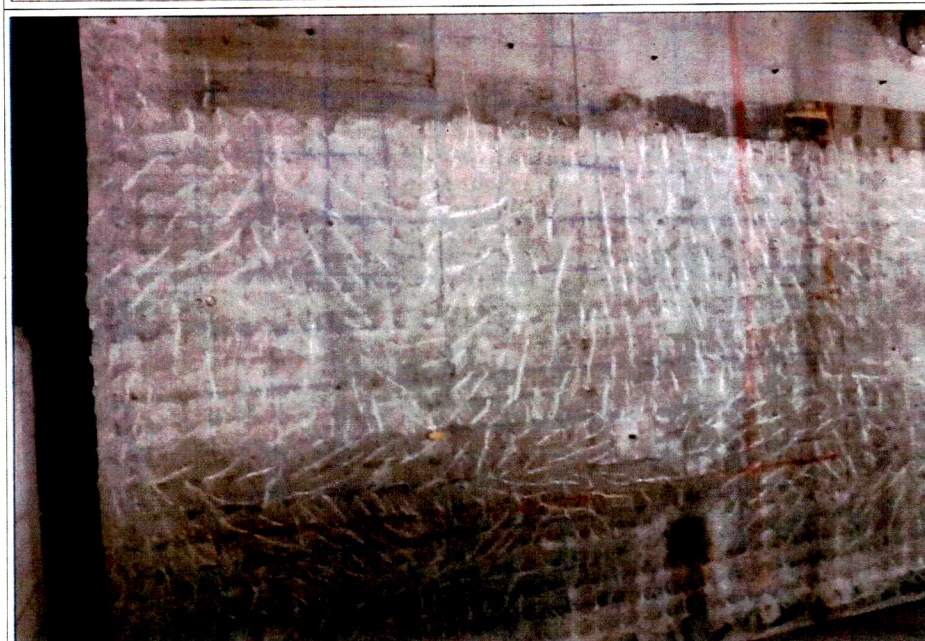
工種 RC壁解体前探査後

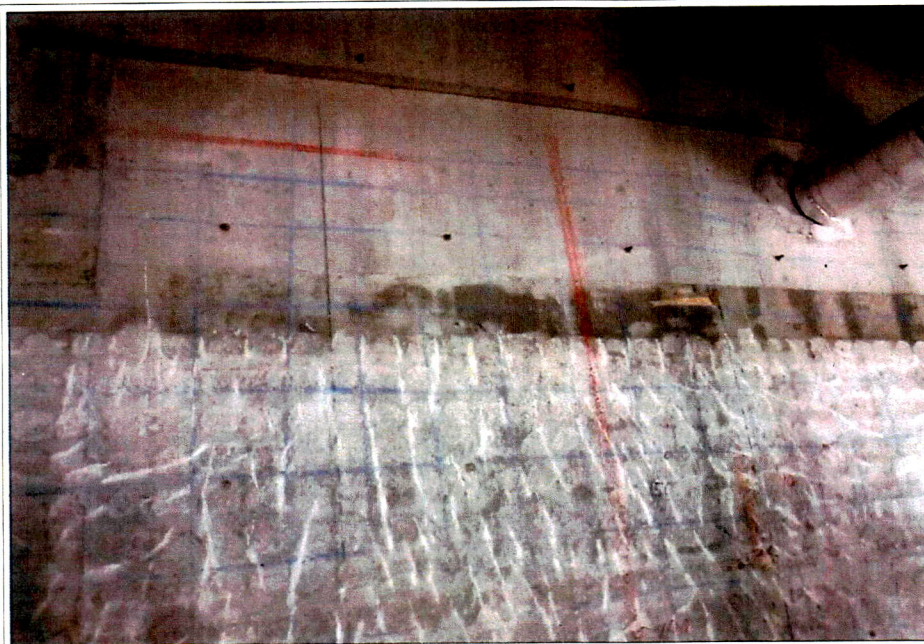
工種 RC壁解体前探査後

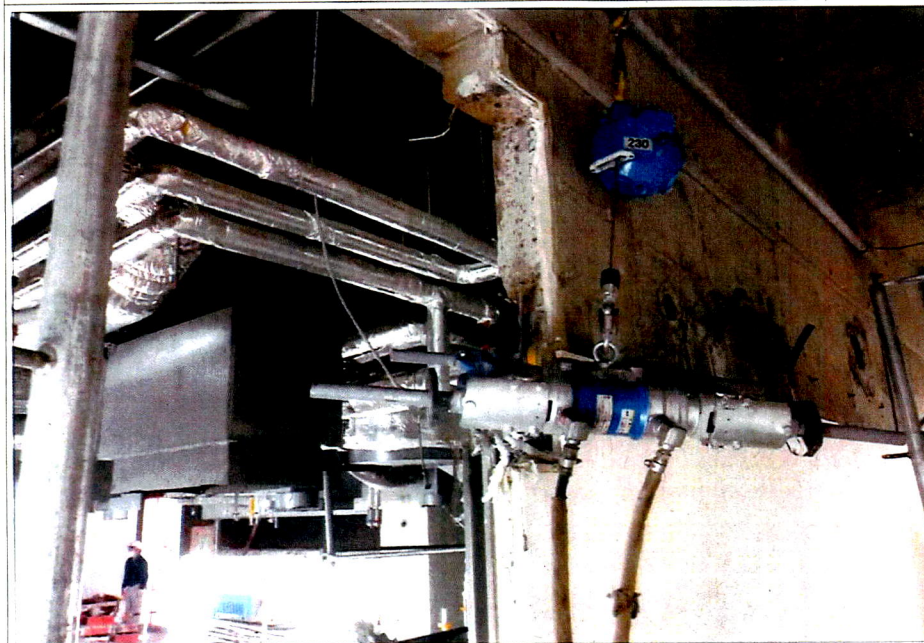
工種 壁解体中（クラッシャー）

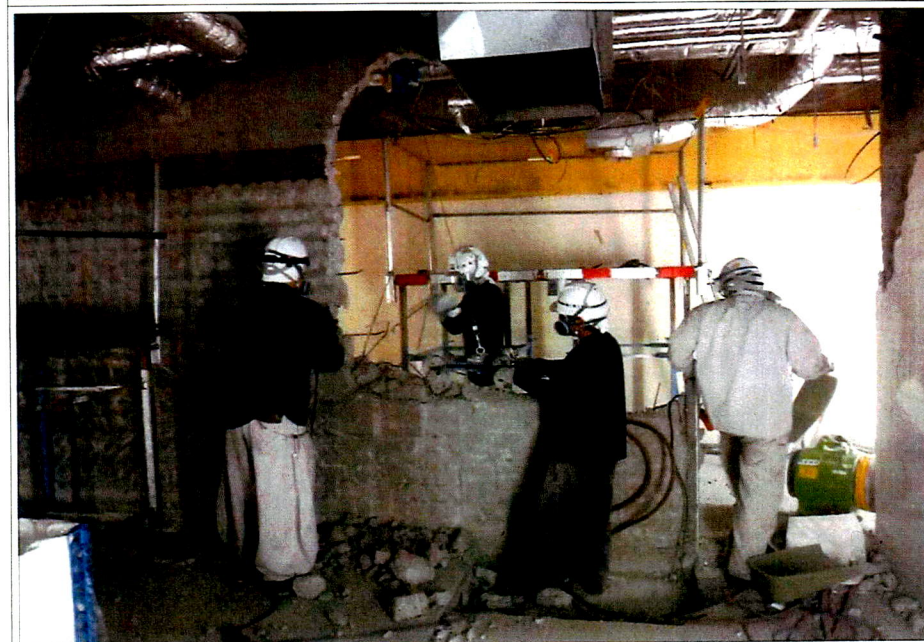
工種 壁解体中（クラッシャー）

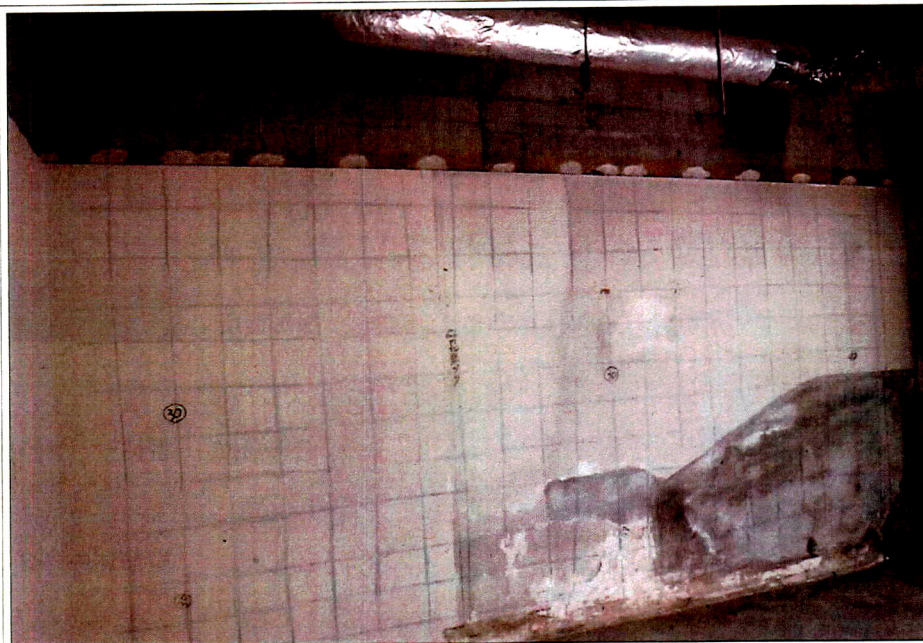
工種 探査後の状況

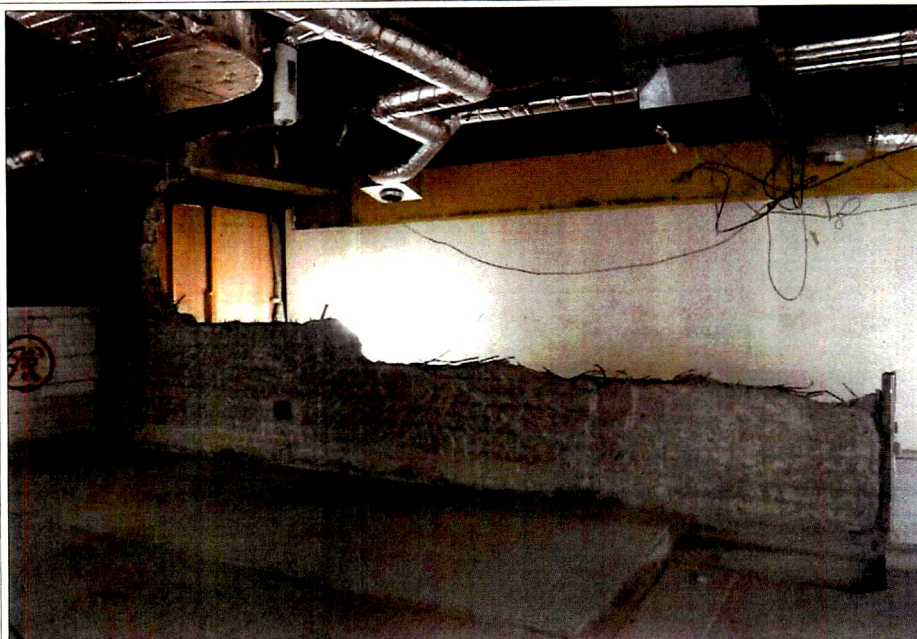
工種 壁解体中（クラッシャー）途中

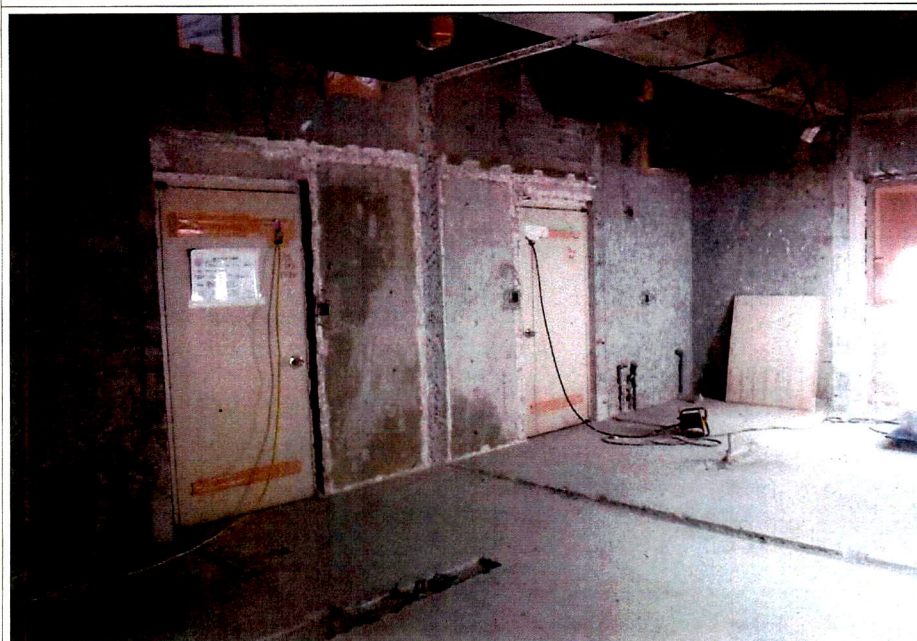
工種 SD枠扉解体前

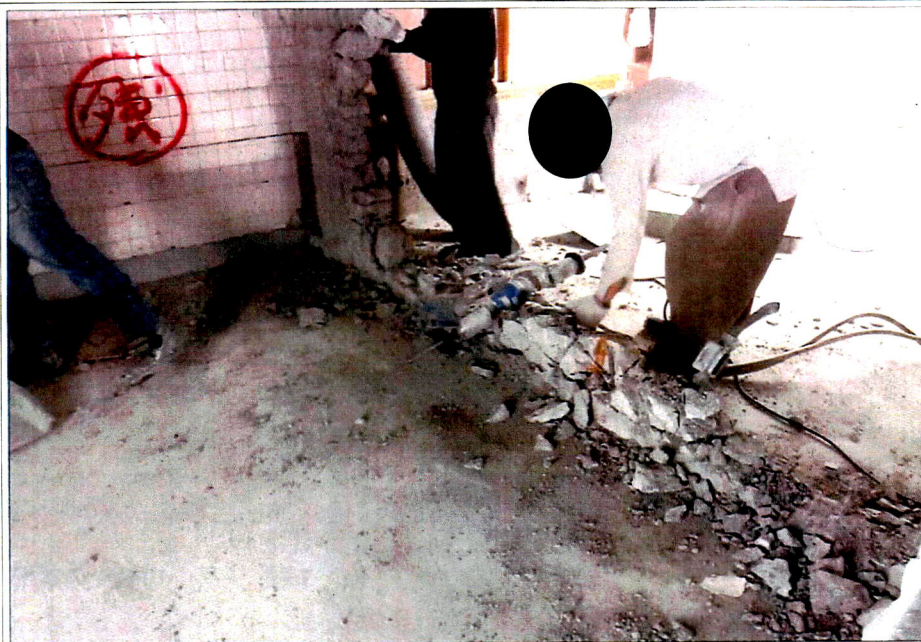
工種 壁解体中（クラシヤー）

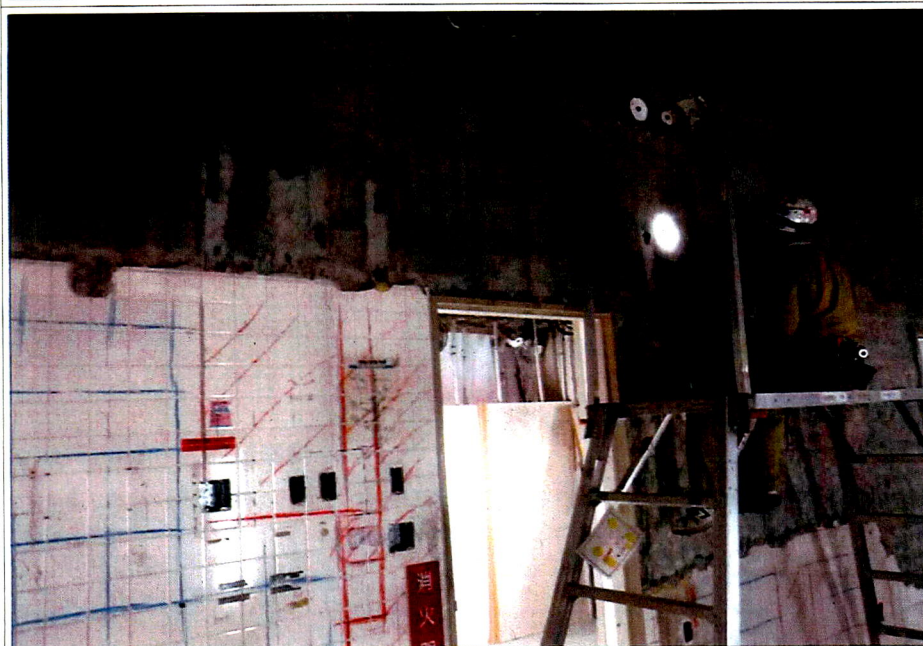
工種 探査中の状況

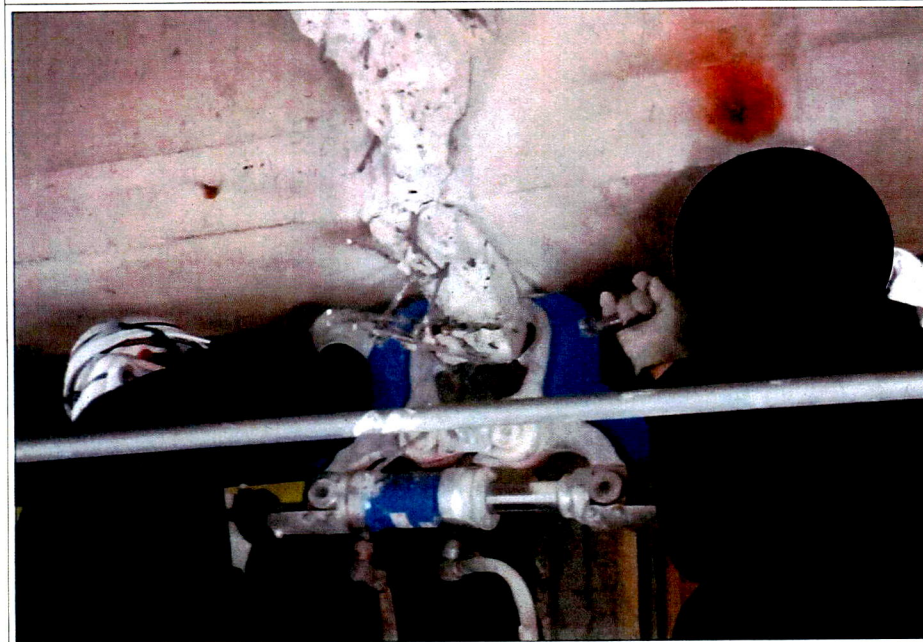
工種 壁解体中（クラシヤー）

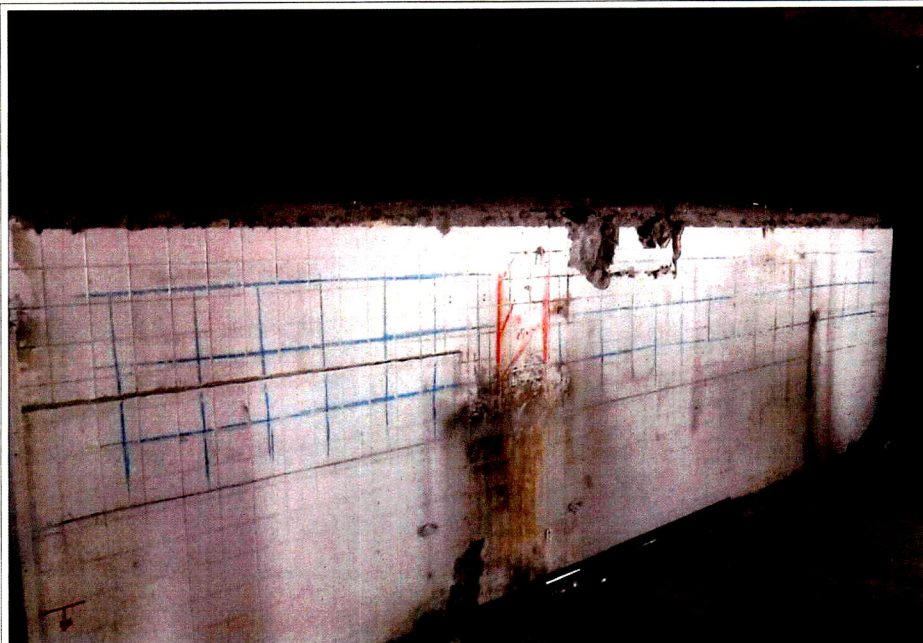
| 工種 | 探査後（AW側） |

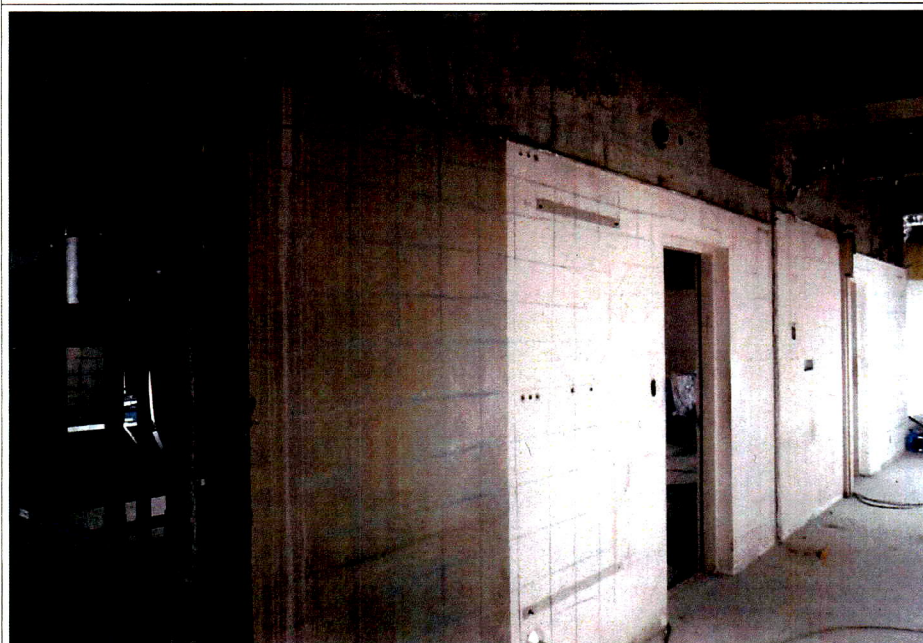
| 工種 | 探査後 |

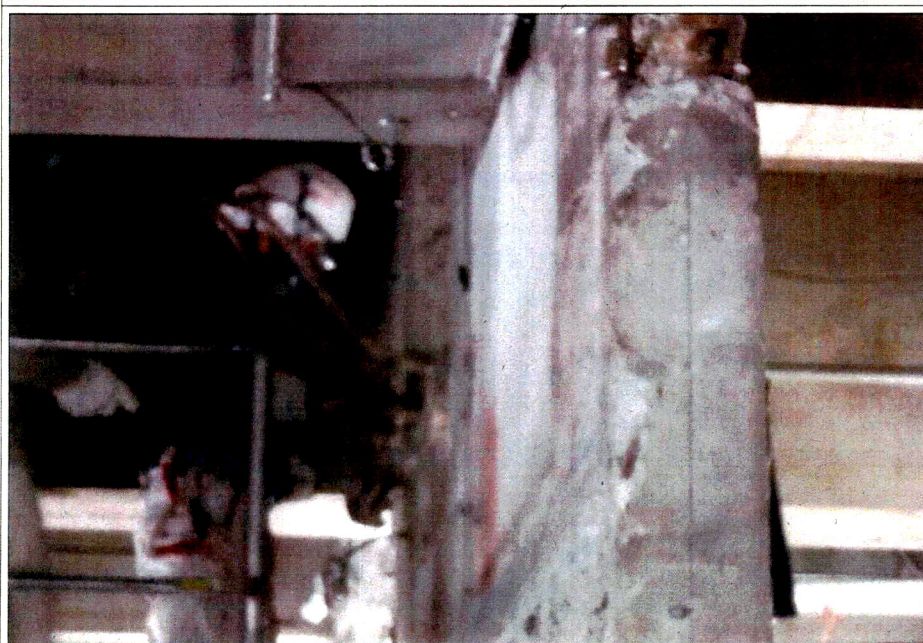
| 工種 | 壁解体中（クラシヤー） |

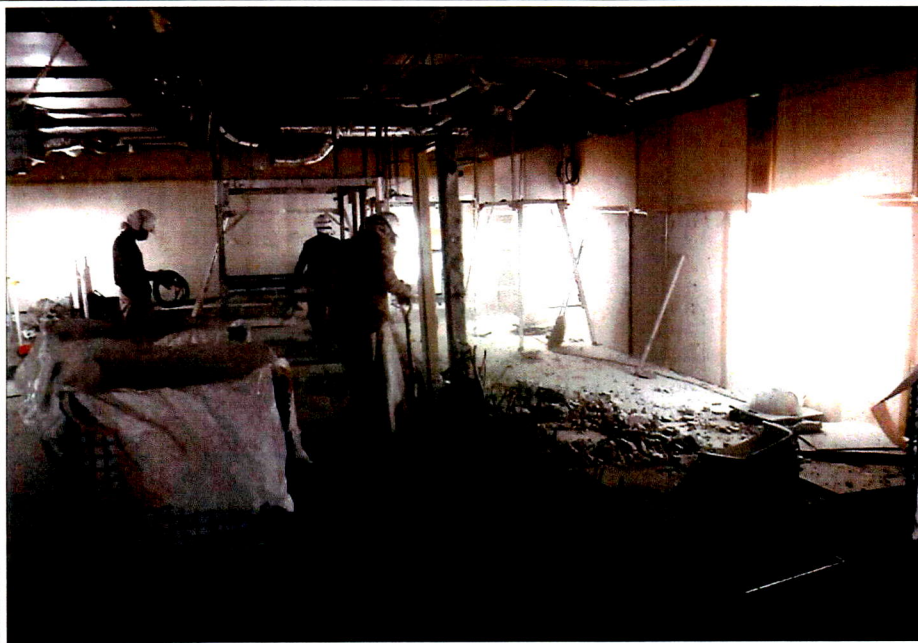
| 工種 | 壁解体中（クラッシャー） |

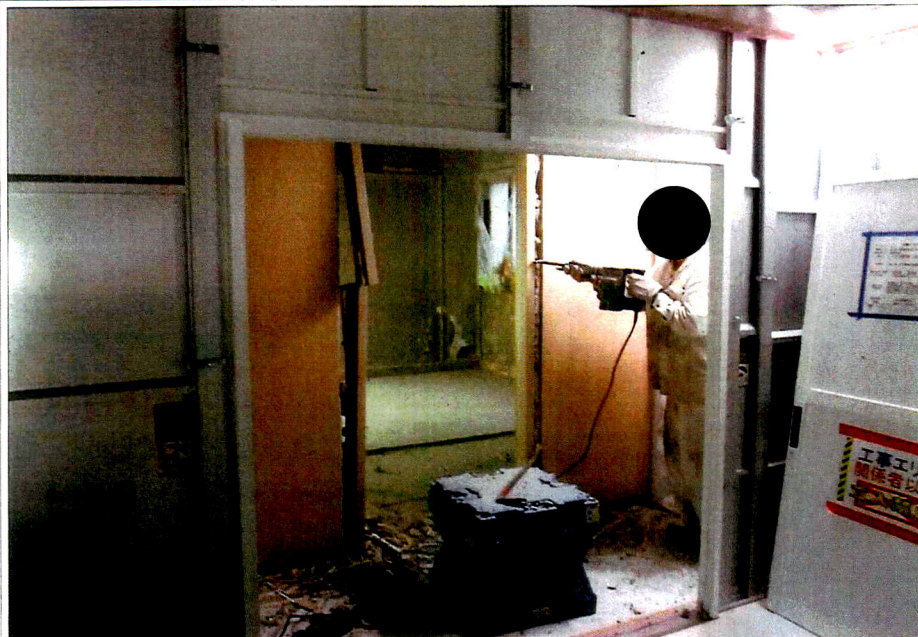
| 工種 | SD枠扉解体中 |

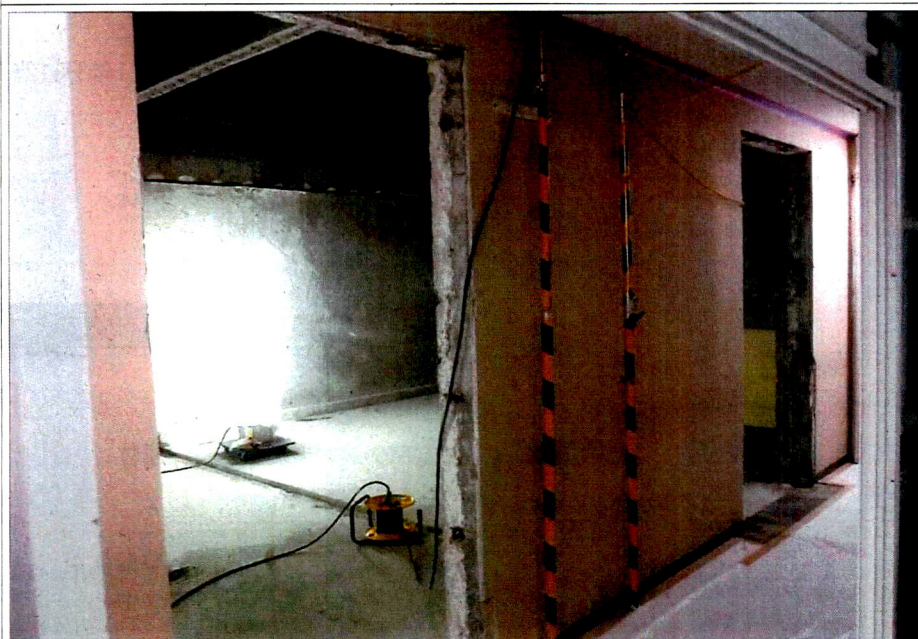
| 工種 | SD枠扉解体後 |
