# 工事写真

## OA床工事

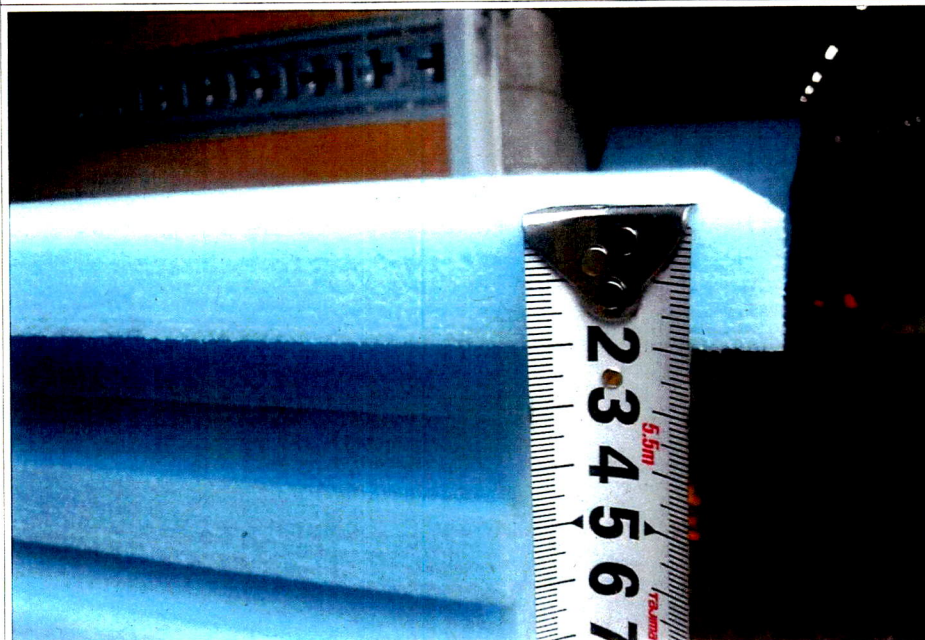
写真タイトル ○A床

工種 スタイロフォーム  
厚み20mm

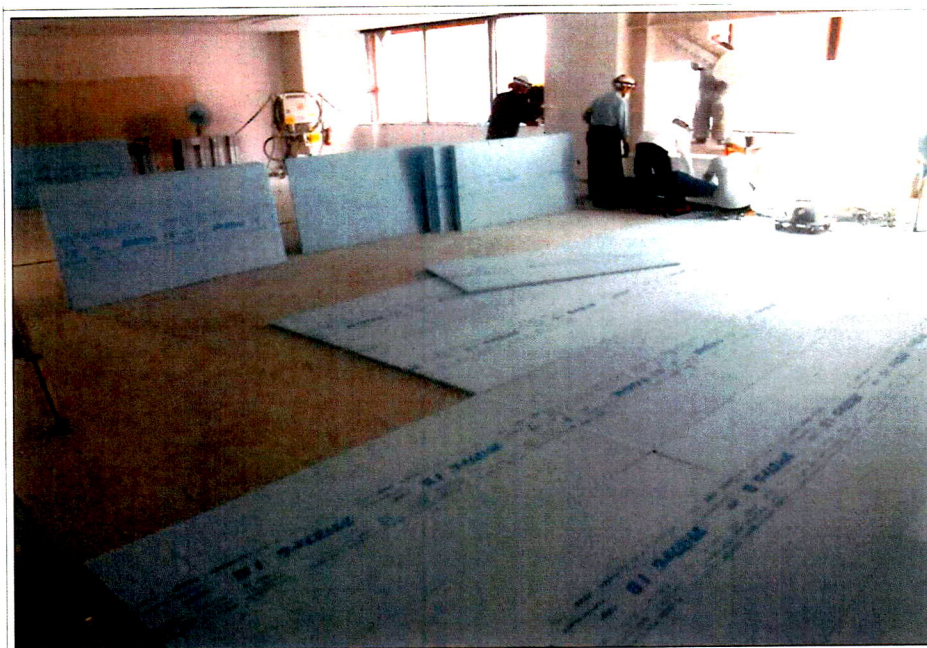
写真タイトル ○A床

工種 断熱材敷き中

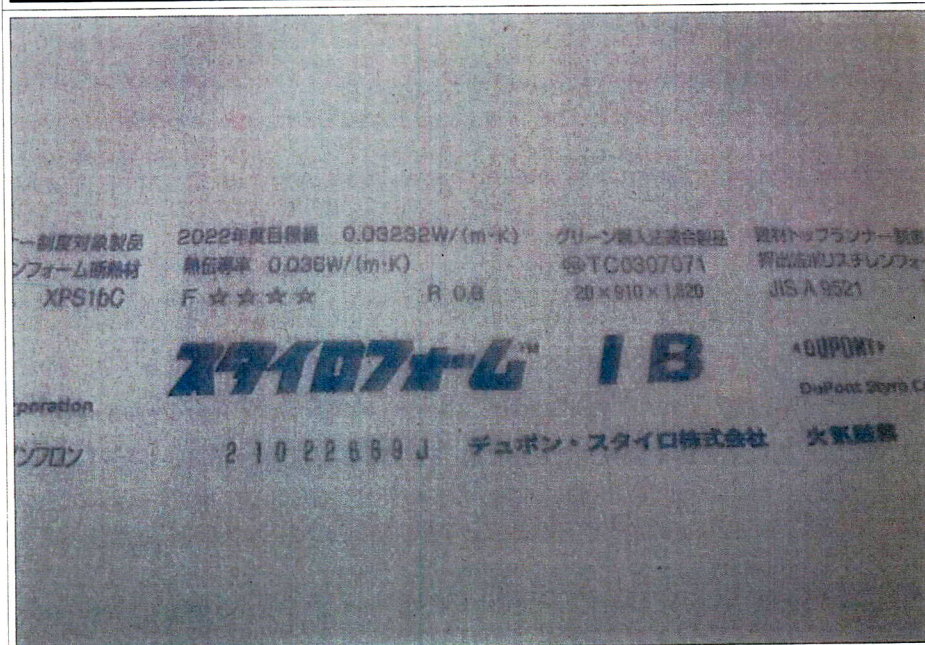
写真タイトル ○A床

工種 断熱材（表示）

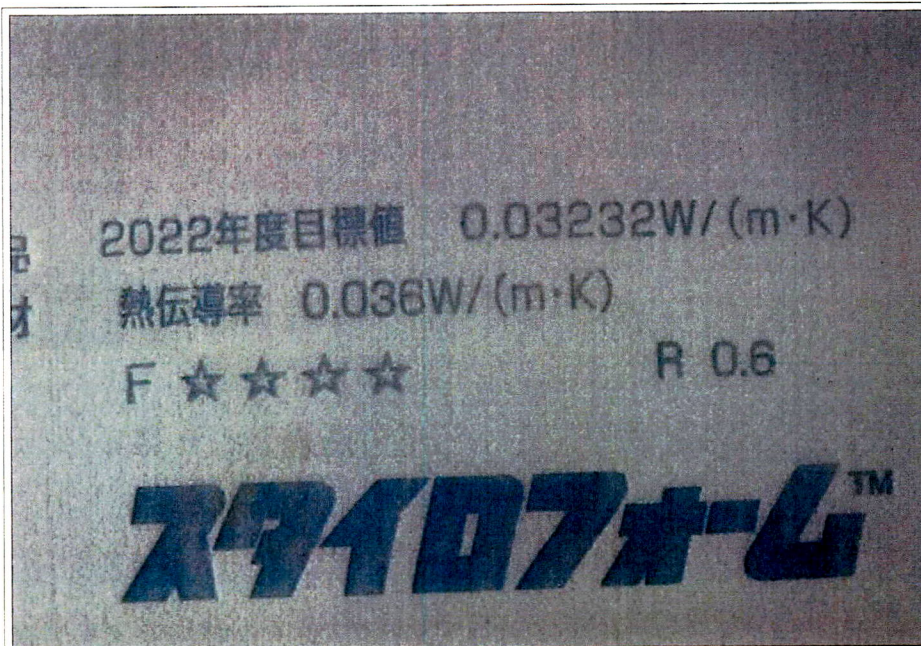
写真タイトル ○A床

工種 断熱材（表示）

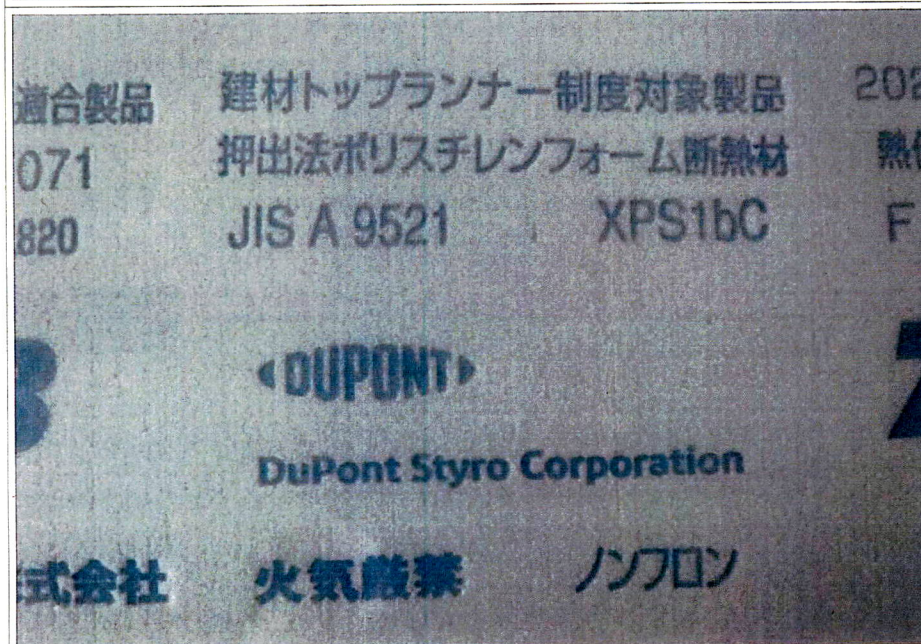
写真タイトル ○A床

工種 断熱材（表示）

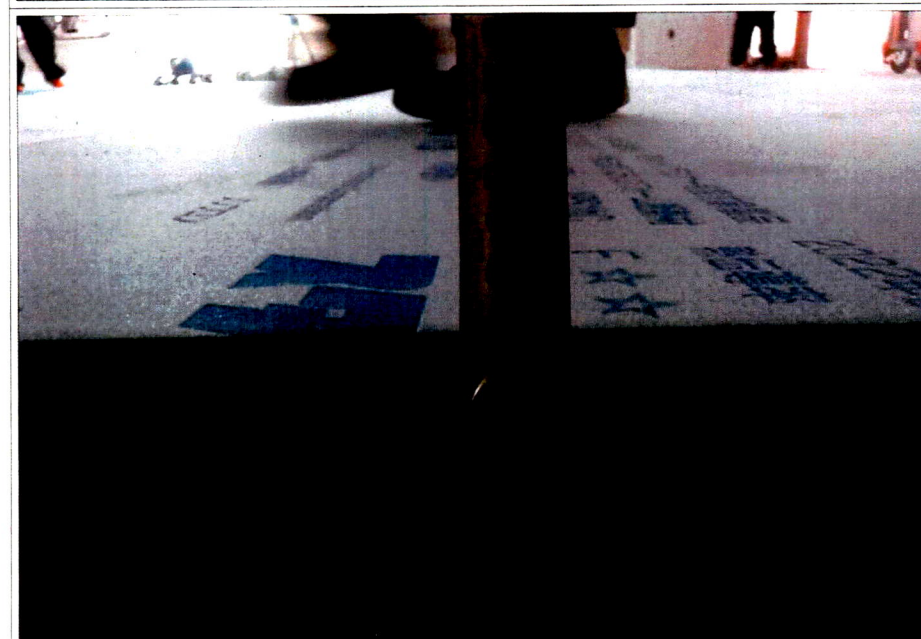
写真タイトル ○A床

工種 断熱材厚み20mm

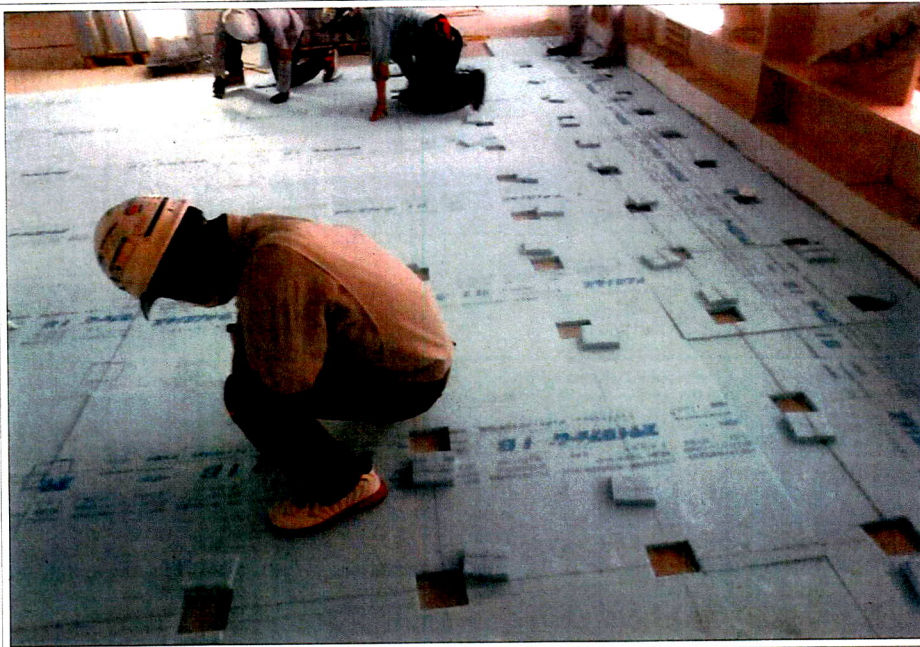
写真タイトル ○A床

工種 ○A床足部分カット中

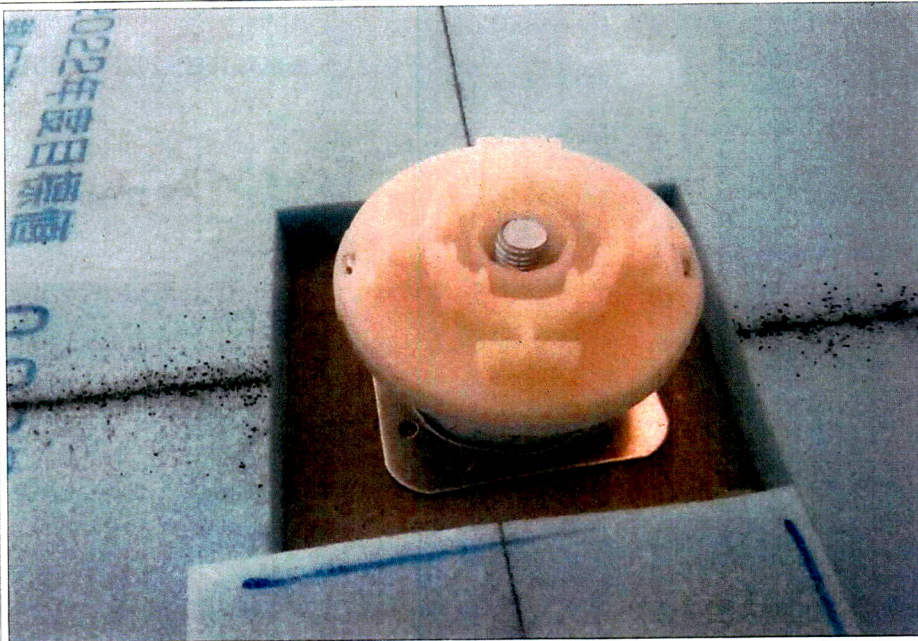
写真タイトル ○A床

工種 ○A床足部分設置

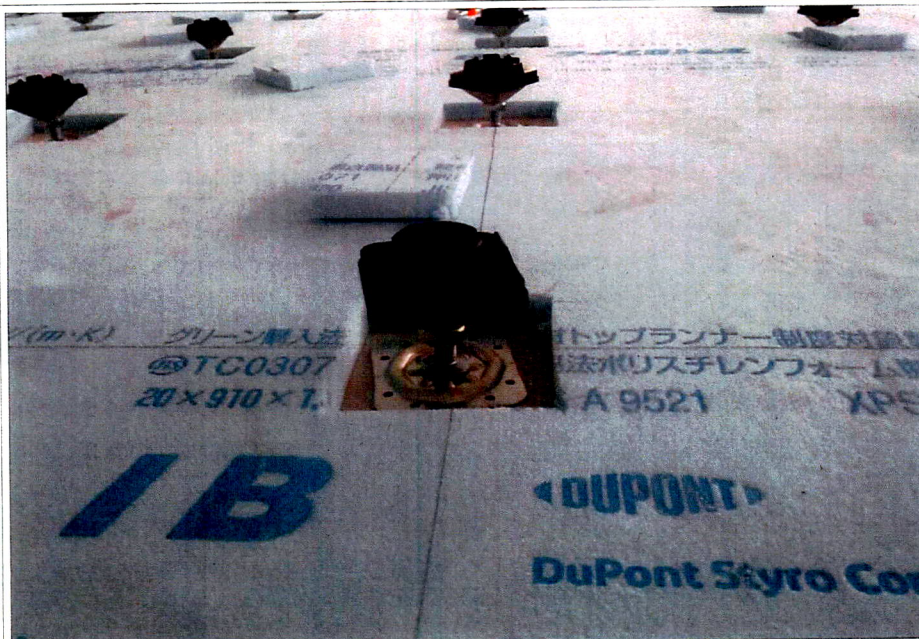
写真タイトル ○A床

工種 ○A床足部分設置

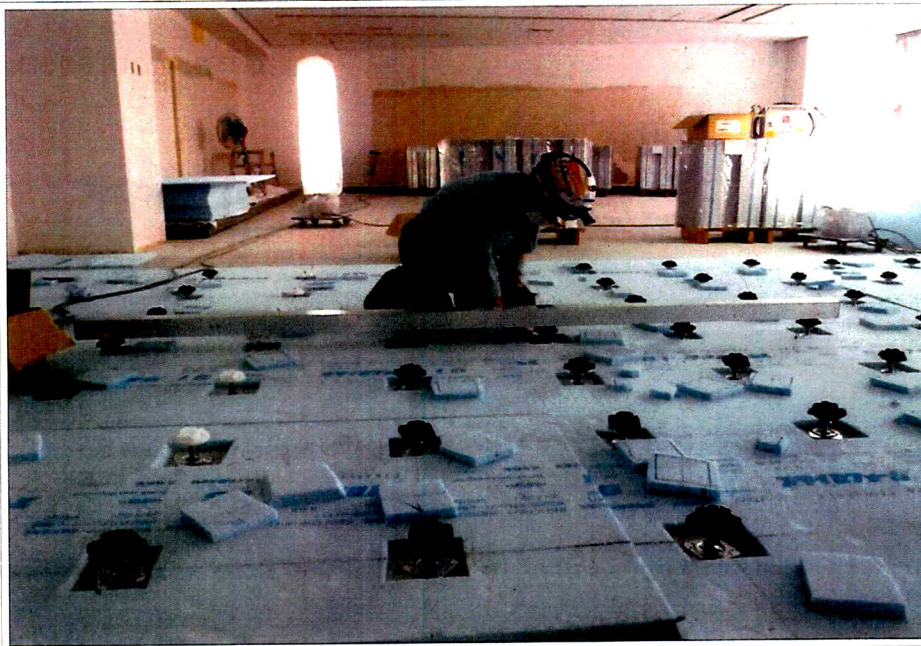
写真タイトル ○A床

工種 ○A床足部分レベル合せ中

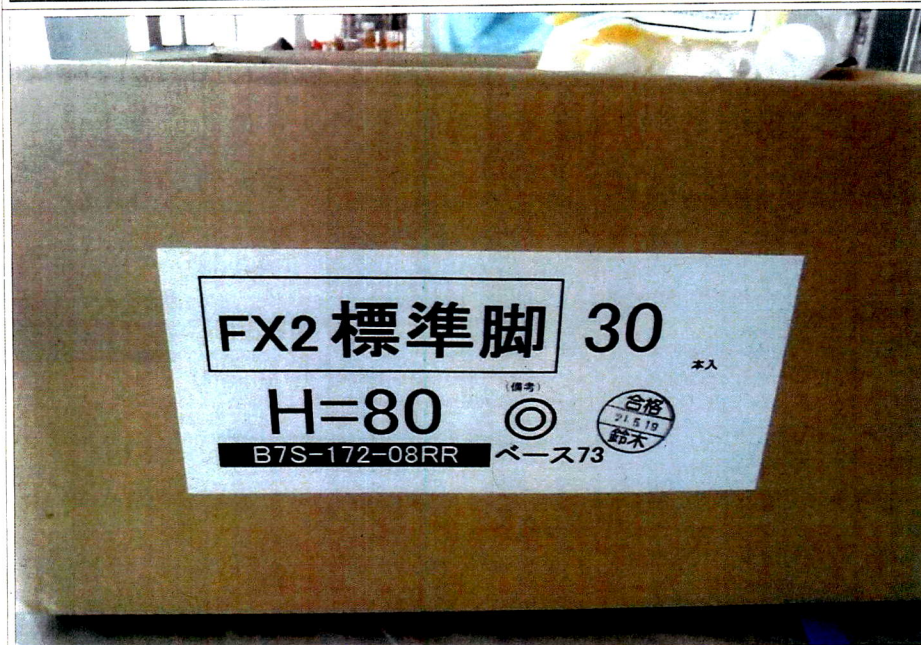
写真タイトル ○A床

工種 材料

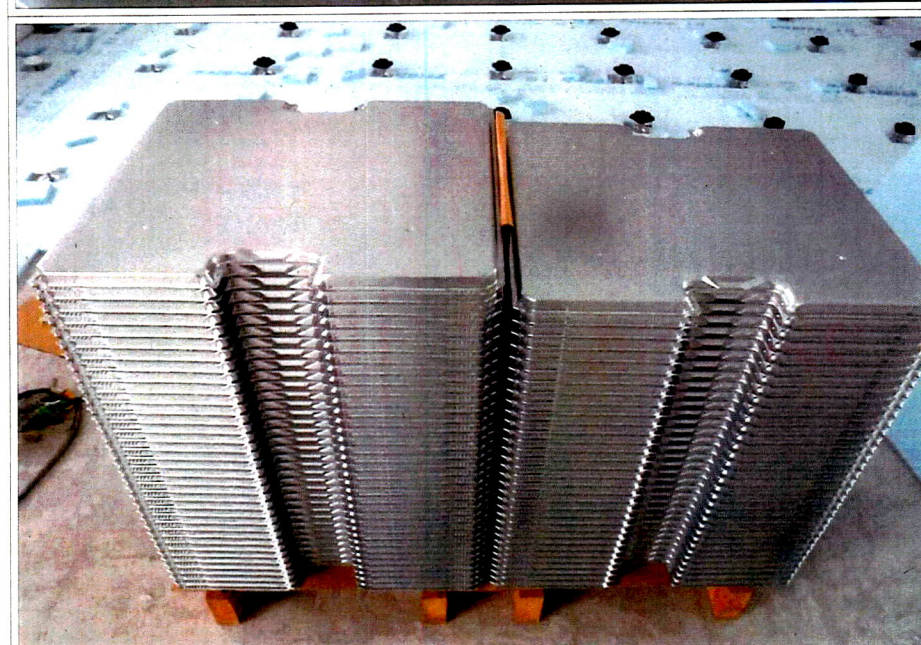
写真タイトル ○A床

工種 材料

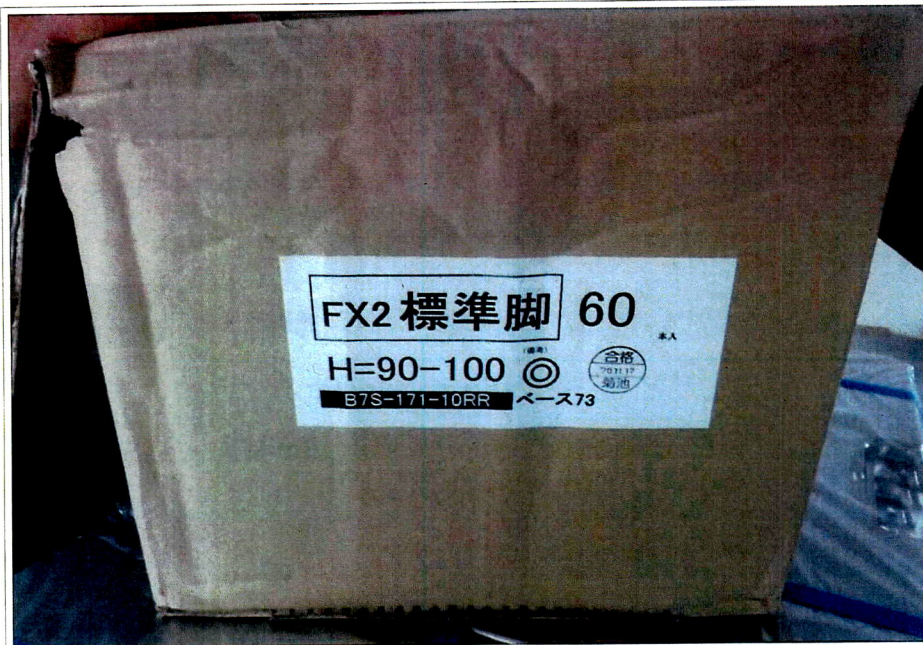
写真タイトル ○A床

工種 材料

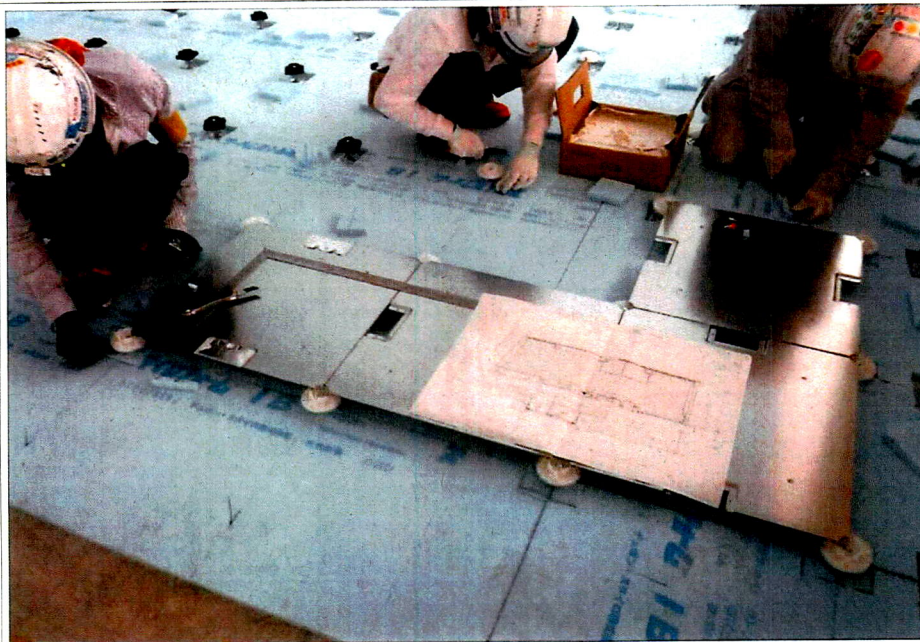
写真タイトル ○A床

工種 ベース版設置中

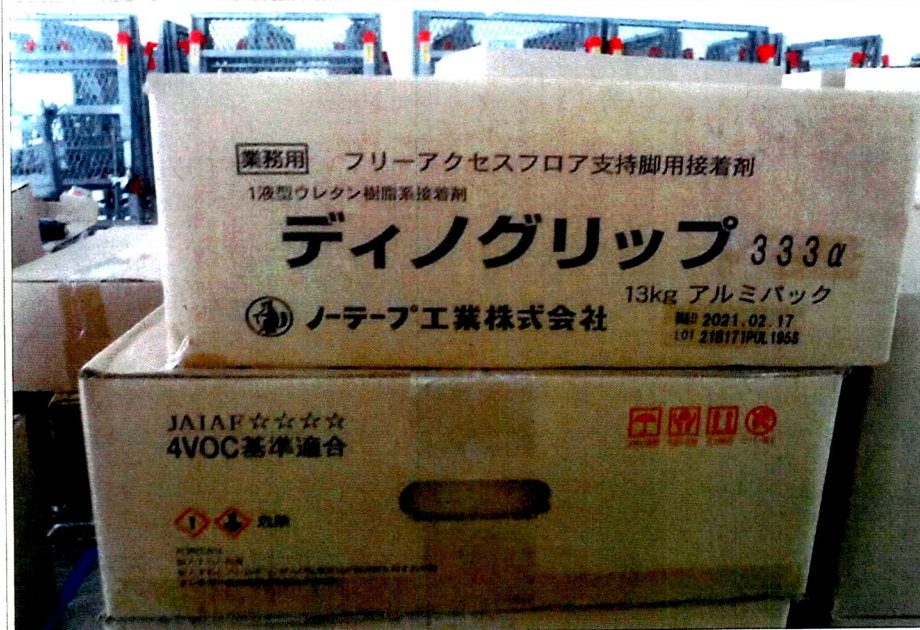
写真タイトル ○A床

工種 材料（接着剤）

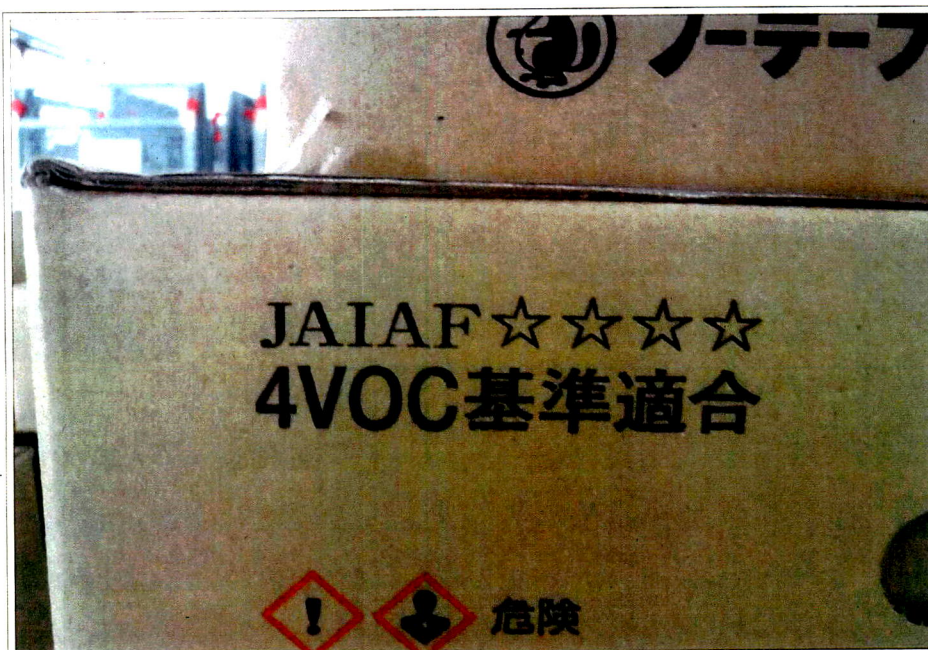
| 写真タイトル | 〇A床 |

| 工種 | 材料（接着剤）F<br>☆☆☆☆ |

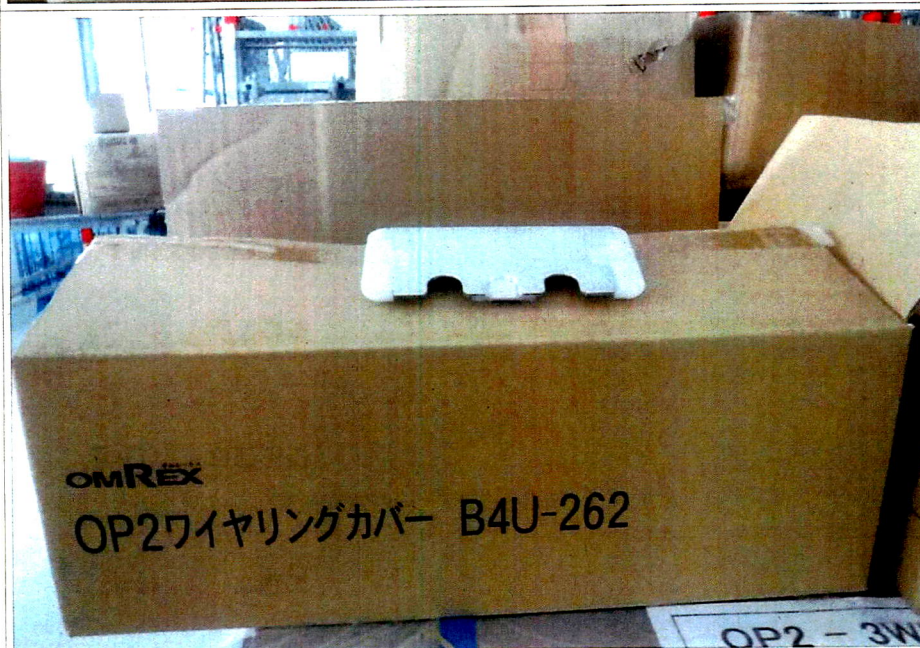
| 写真タイトル | 〇A床 |

| 工種 | 材料（金物）手掛け |

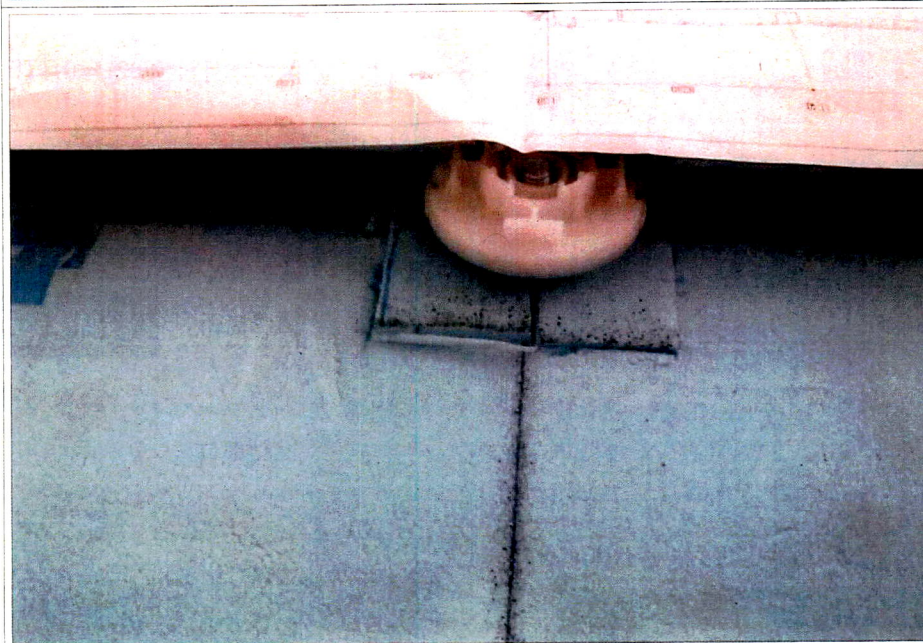
| 写真タイトル | 〇A床 |

| 工種 | 足部分断熱材塞ぎ |

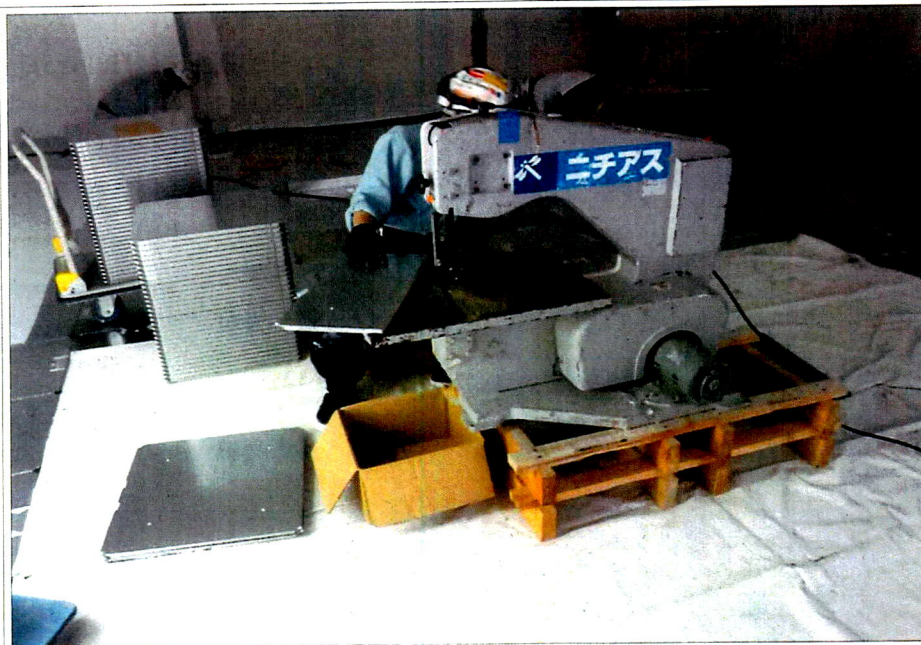
写真タイトル ○A床

工種 ベース版カット中

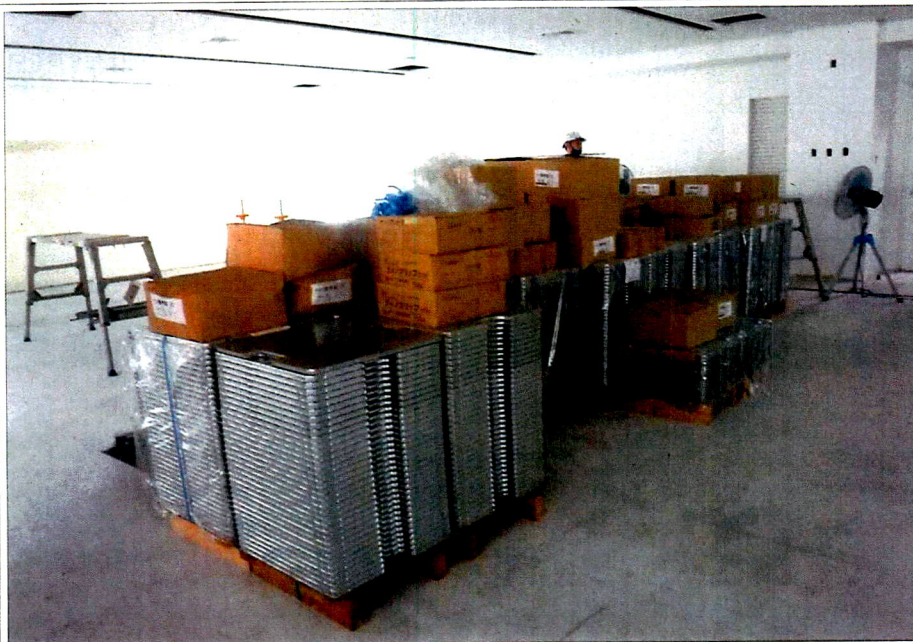
写真タイトル ○A床

工種 材料（全景）

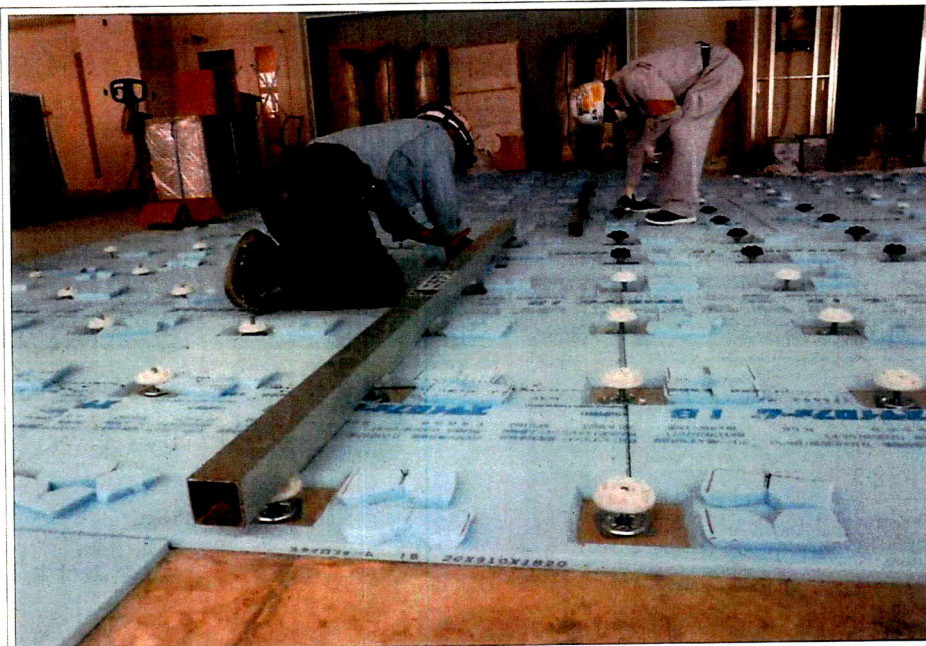
写真タイトル ○A床

工種 足部分レベル合せ中

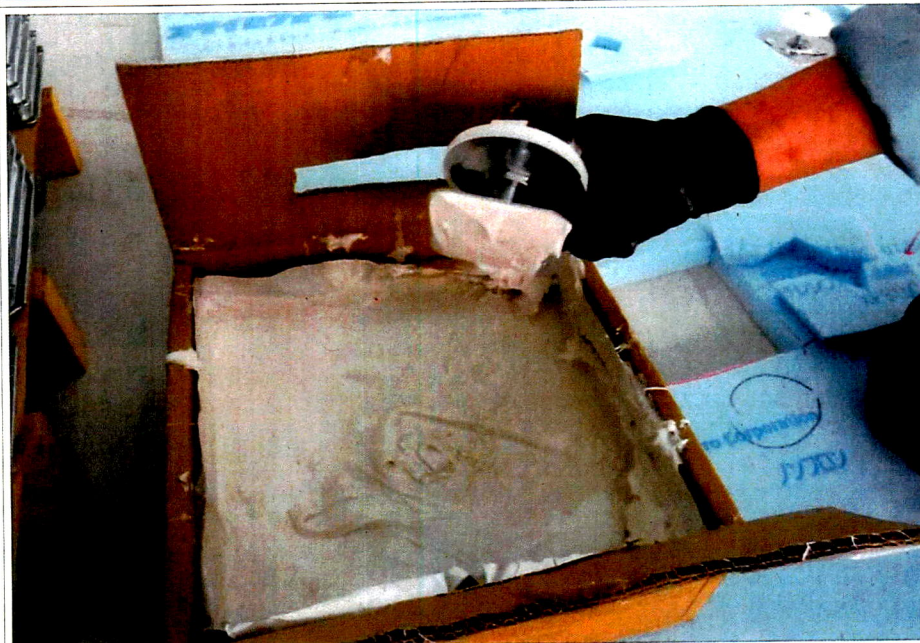
写真タイトル ○A床

工種 足裏接着剤塗布

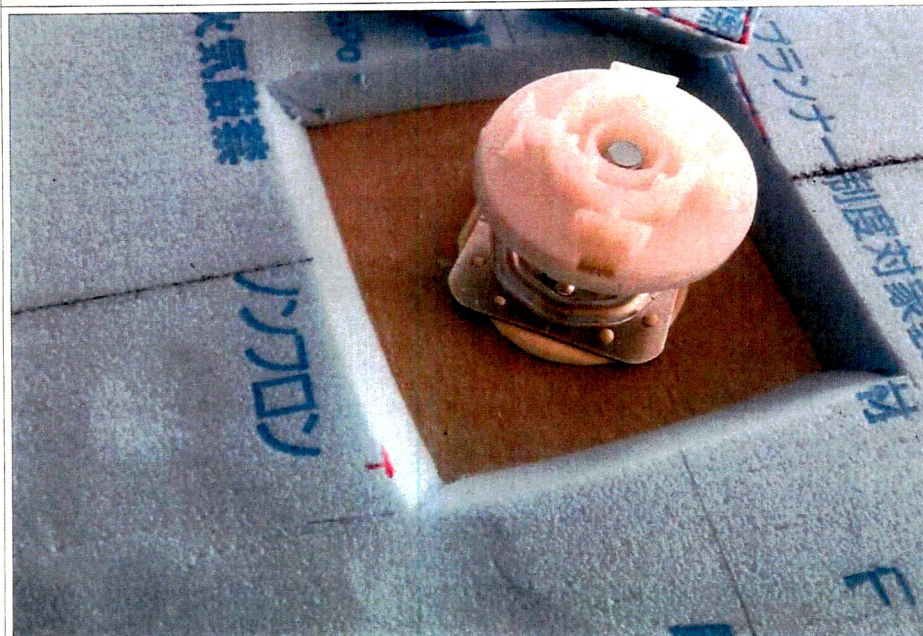
写真タイトル ○A床

工種 足裏（接着剤塗布後）

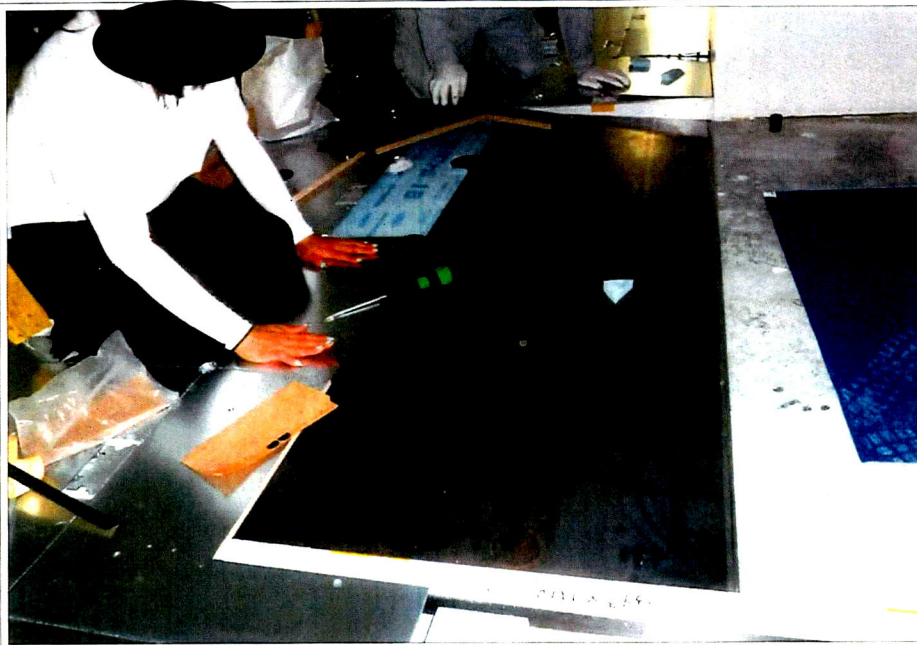
写真タイトル ○A床

工種 スロープ 取付中

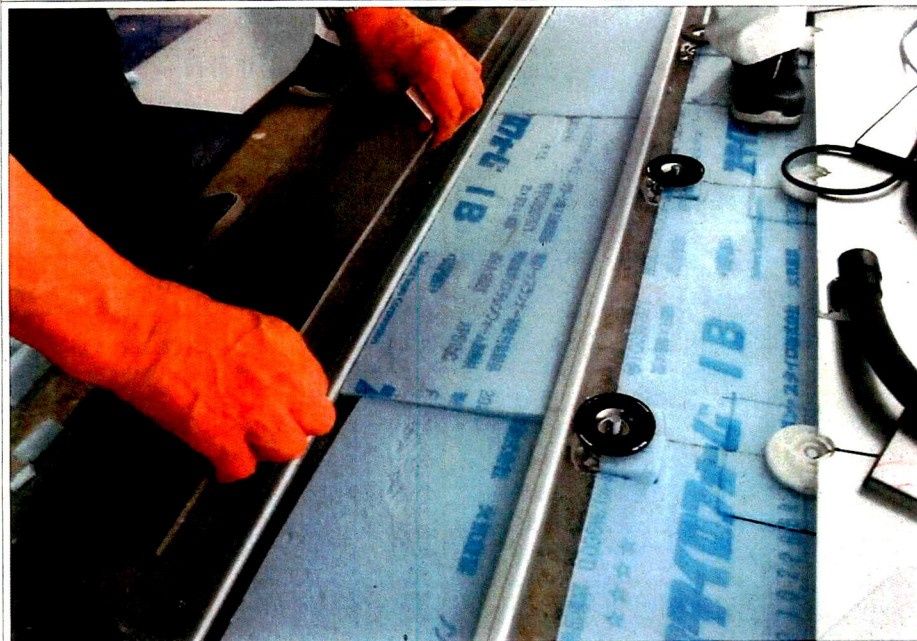
写真タイトル ○A床

工種 スロープ内部（断熱材）
