## 会計検査院安中研修所

(工事検査実習施設)

## 工事検査実習施設の概要

# 構造物モデル概要

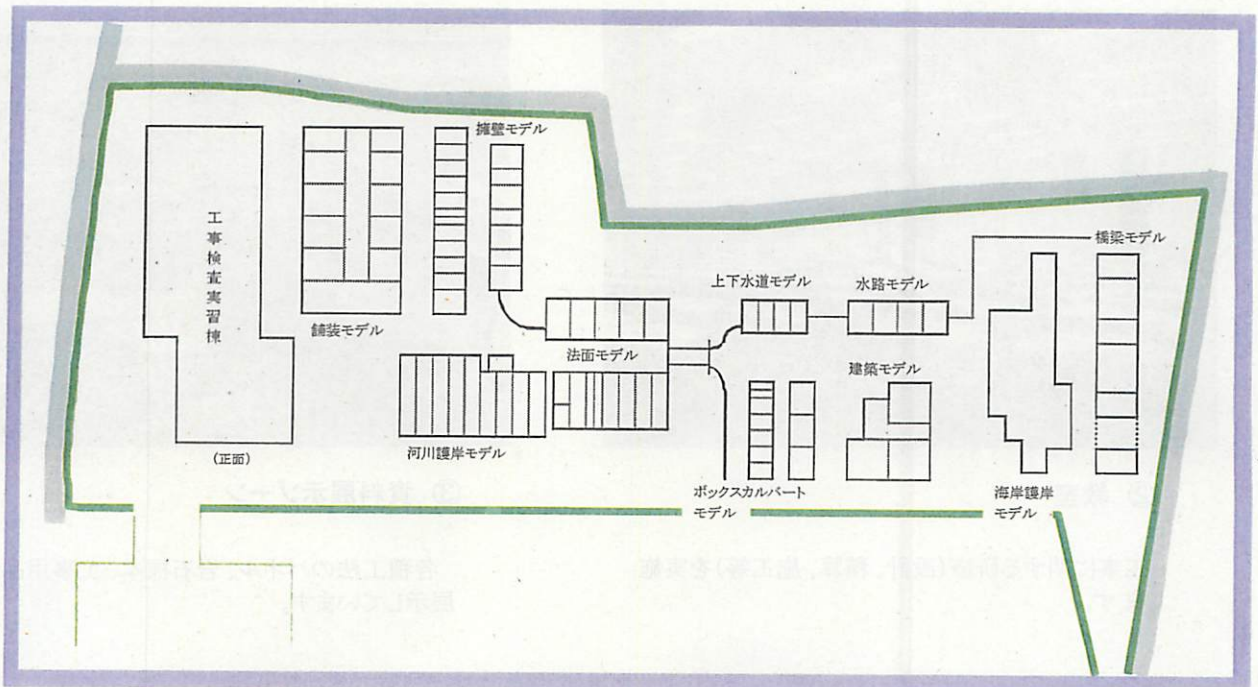
<工事検査実習施設平面図>

工事検査実習施設は、安中研修所の西側に位置し、面積約10,000㎡の敷地内に築造されたもので、工事検査実習棟及び構造物モデルなどから構成されています。

また、屋外には構造物モデルとして、舗装、擁壁、河川護岸、法面、ボックスカルバート、上下水道、建築、水路、海岸護岸、橋梁の各モデルを配置しています。

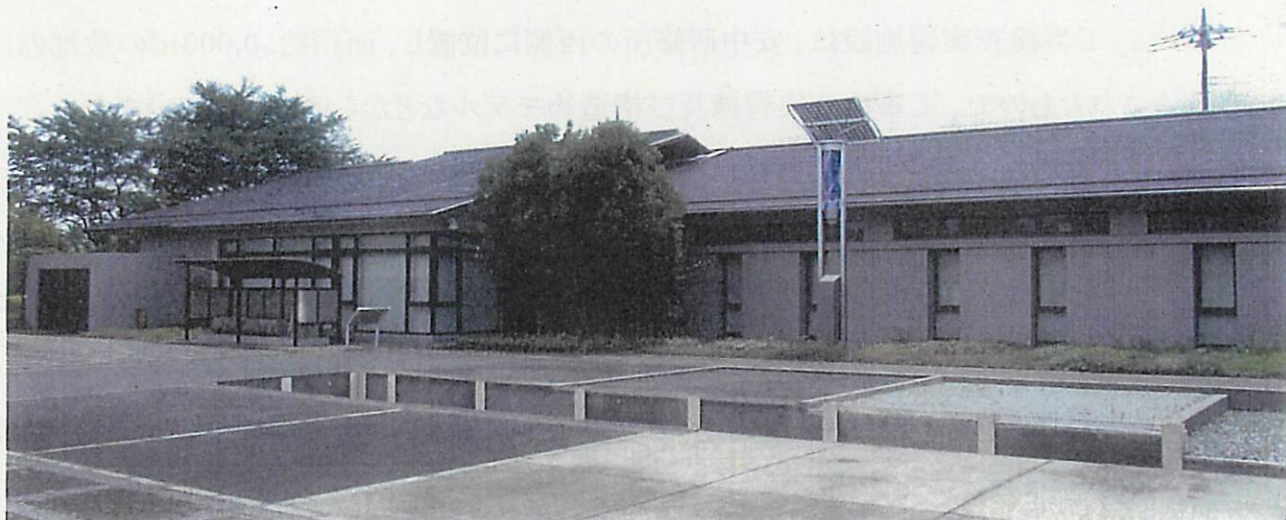
① 工事検査実習棟全景

このうち、工事検査実習棟は、延べ床面積約786㎡の鉄筋コンクリート造平屋建てで、実習棟内は約500㎡の教室を中心に、ミーティングルーム等が備えられています。

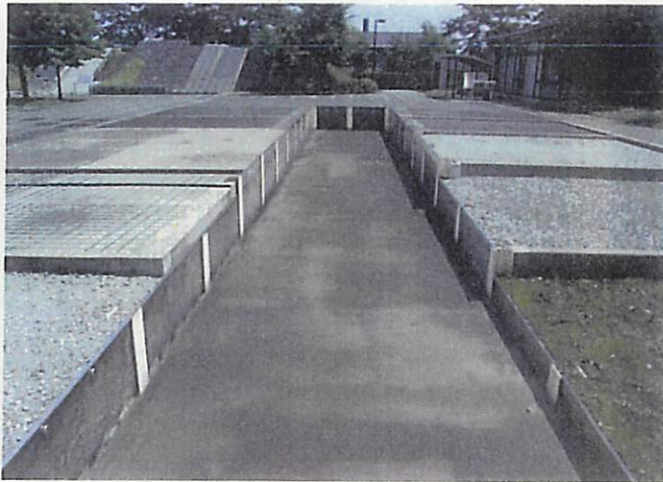
① 舗装モデル

コンクリート舗装及びアスファルト舗装について、施工の各段階を示したモデルとなっています。このうち、アスファルト舗装は施工不良の例として、

- アスファルト量の不足
- 温度管理の不良

と正しい施工例が対比できるようになっています。

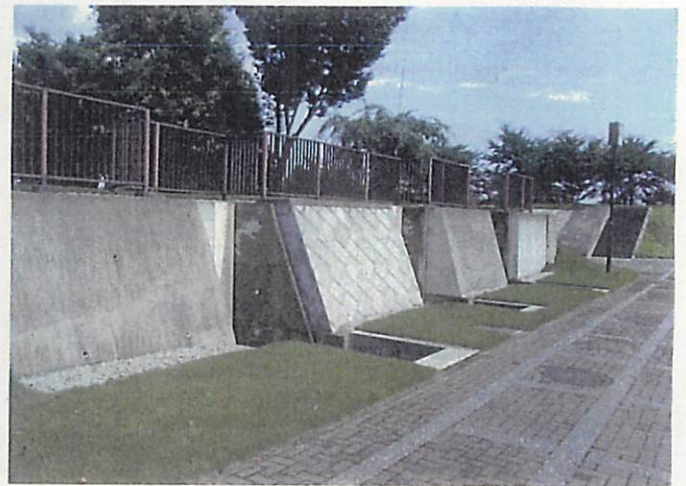
②-(1) 擁壁モデル

もたれ式擁壁、ブロック積擁壁、重力式擁壁、逆T型擁壁のモデルとなっています。

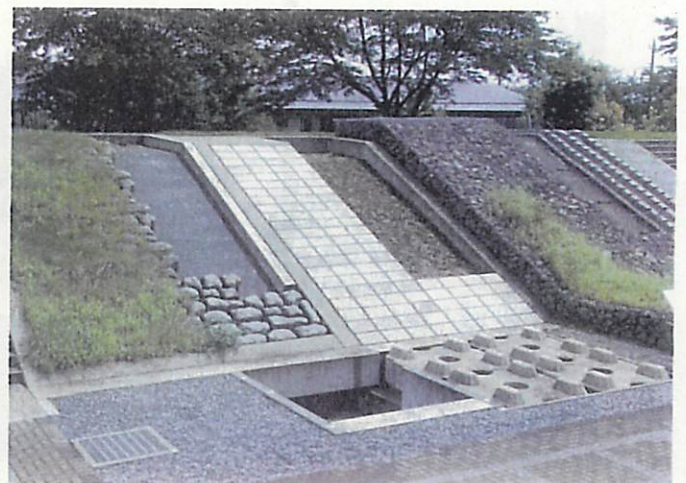
③ 河川護岸モデル

連節コンクリートブロック工、かごマット工、張ブロック工、緑化ブロック工について、施工の各段階を示したモデルとなっています。

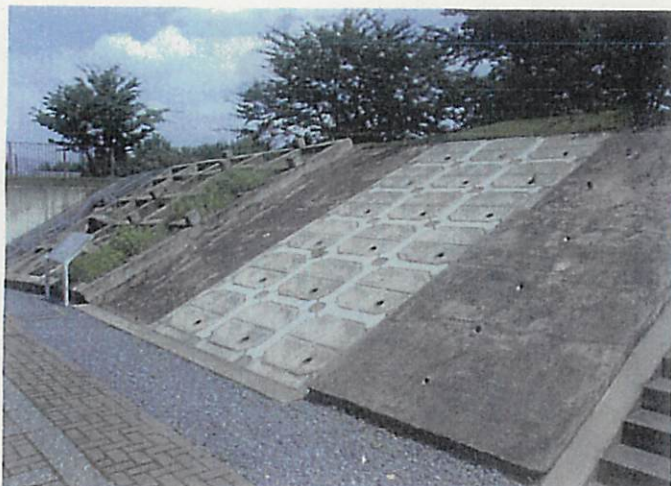
④-(1) 法面モデル

現場打コンクリート法枠工、プレキャスト法枠工、コンクリート吹付工について、施工の各段階を示したモデルとなっています。

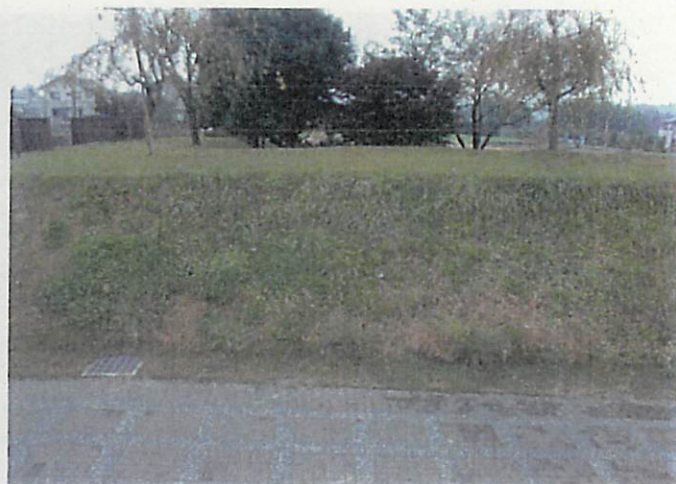
④-(2) 法面モデル

植生工については、植生ネット工(肥料袋無し一重ネット、肥料袋付一重ネット、人工張芝付一重ネット)及び筋芝工(人工筋芝、野芝)のモデルとなっています。

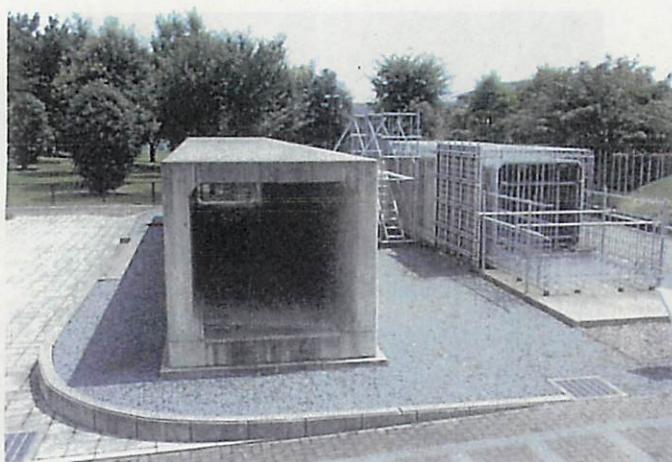
⑤ ボックスカルバートモデル

ボックスカルバートについて、施工の各段階を示したモデルとなっています。

そして、不適切な設計に基づく施工例として、

○頂版の主鉄筋間隔の誤り

○底版の主鉄筋間隔の誤り

と正しい設計に基づく施工例

施工不良例として、

○コンクリートの強度不足

○コンクリートの打設方法不良

○鉄筋のかぶり厚さの不足等

と正しい施工例がそれぞれ対比できるようになっています。

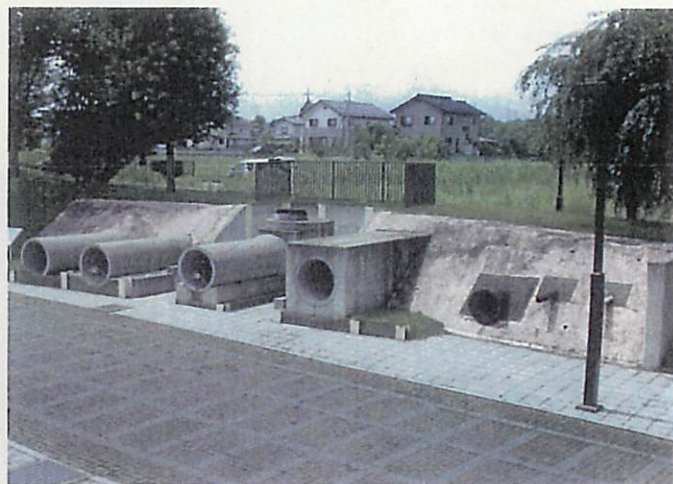
⑥ 上下水道モデル

下水道モデルは砂基礎、砂利基礎、コンクリート基礎(90度巻き、360度巻き)で布設した遠心力鉄筋コンクリート管及びマンホールモデルとなっています。

上水道モデルは、ダクタイル鋳鉄管、鋼管、硬質塩化ビニール管のモデルとなっています。

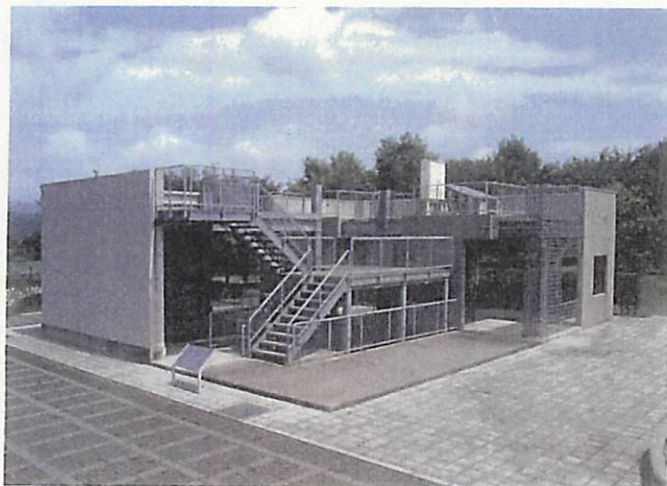
### ⑦ 建築モデル

鉄筋コンクリート造、鉄骨鉄筋コンクリート造については6階建てを、鉄骨造については3階建てを、それぞれ想定したモデルとなっています。

- ・鉄筋コンクリート（RC）造、鉄骨鉄筋コンクリート（SRC）造  
鉄筋・鉄骨の組立、配管の埋設、型枠の取付状況が分かるように設置。躯体工事が完了し、窓（建具）等の取付前後の状態が分かるように配置。
- ・鉄骨（S）造  
鉄骨構造の架構、下地材の取付等が分かるように設置し、床のデッキプレート部分にコンクリートを打設した状態。

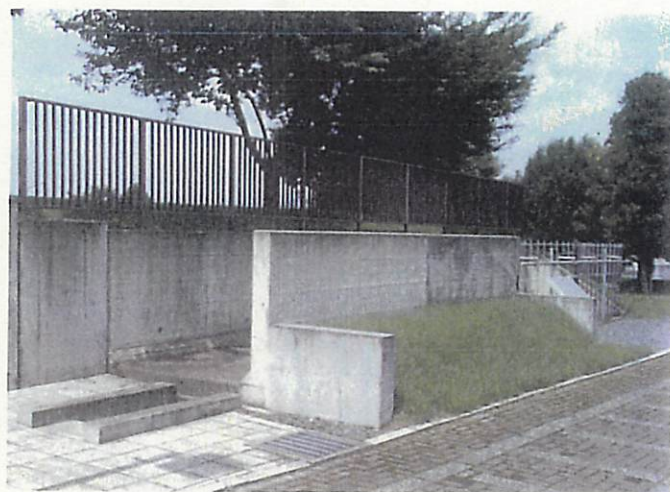
### ⑧ 水路モデル

水路の不適切な設計に基づく施工例として、側壁及び底板について、

○主鉄筋径の誤り

○主鉄筋間隔の誤り

と正しい設計に基づく施工例

コンクリートの施工不良例として、

○コンクリートの強度不足

○コンクリートの打設方法不良

と正しい施工例がそれぞれ対比できるようになっています。

水路は、農業用水や排水路に用いられる水路を対象とし、完成段階及び施工段階を示した。また、鉄筋径、鉄筋間隔を誤った不適切例を示し適切なものと比較出来るように表現した。

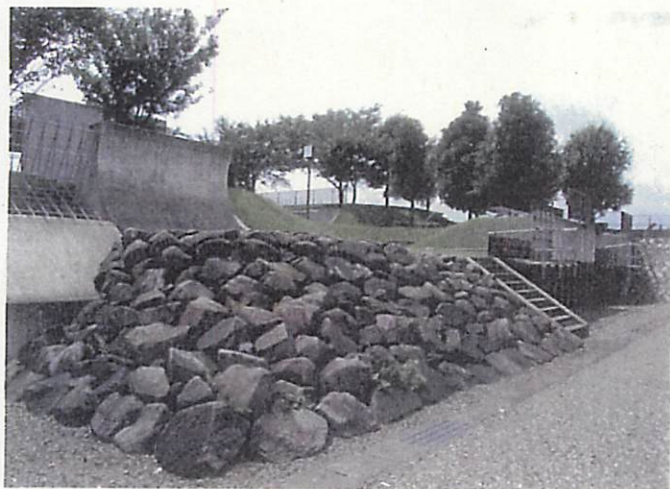
### ⑨ 海岸護岸モデル

自立式鋼矢板護岸工、タイロッド式鋼矢板護岸工及び張コンクリート式護岸工について、施工の各段階を示したモデルとなっています。

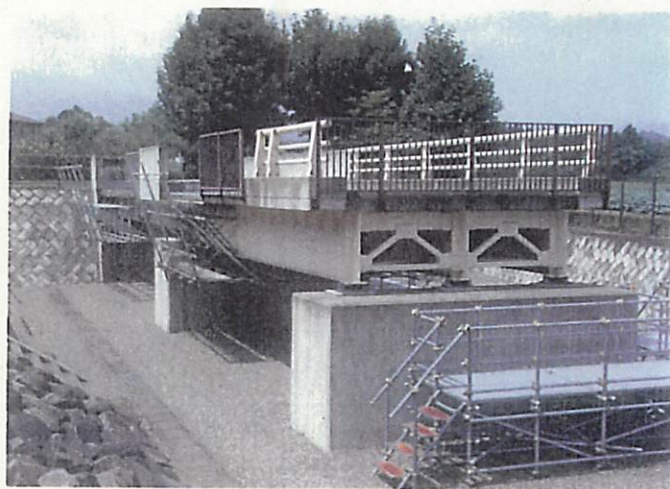
### ⑩ 橋梁モデル

下部工は橋台1基、橋脚3基で、そのうち、橋脚1基は施工の各段階を示し、上部工は、コンクリート橋1連、鋼橋1連で施工の各段階を示したモデルとなっています。

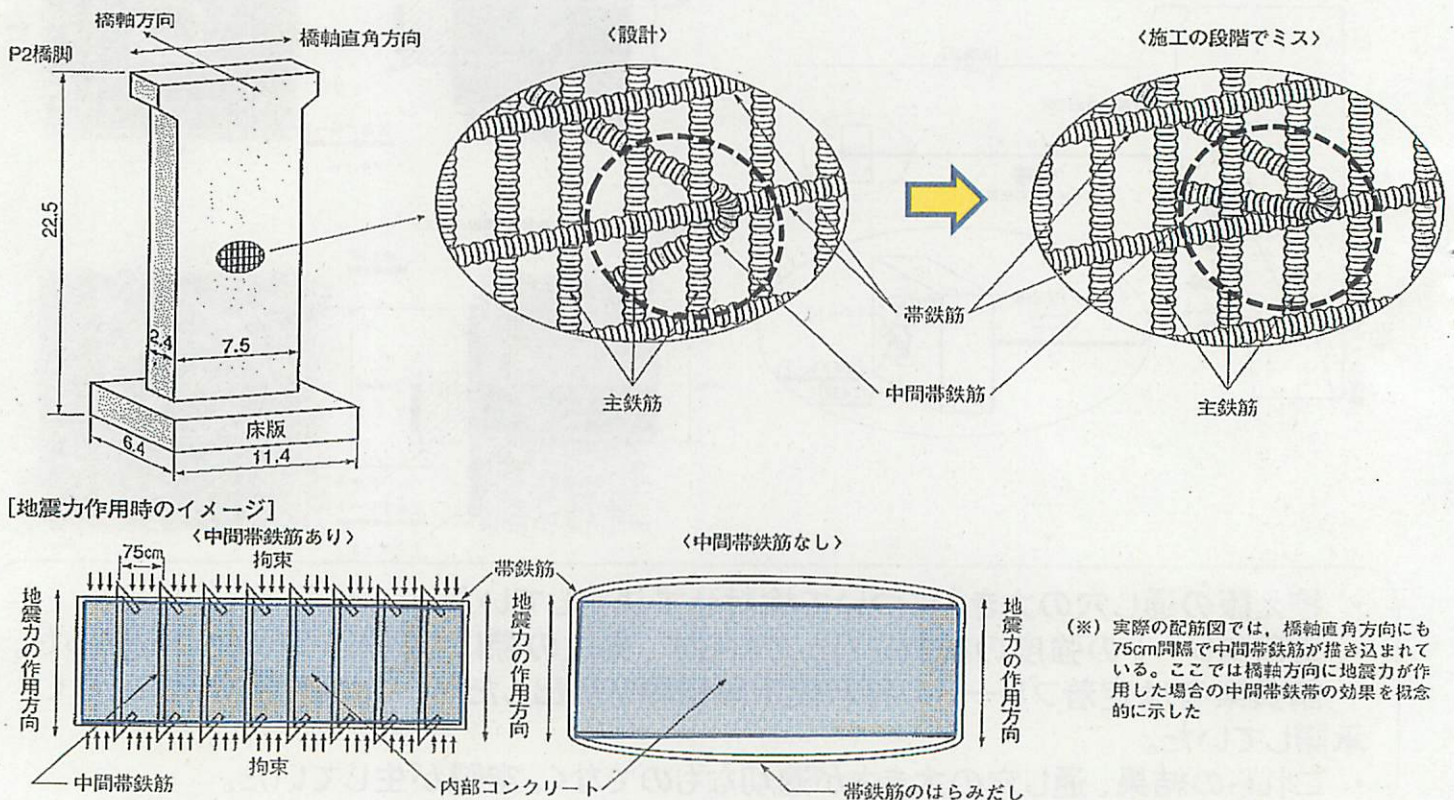
## <P2橋脚の配筋概念図(設計と施工の違い)>
